Dr. Sárvári József gépészeti - és gépjármű-szakértői esettanulmányainak tartalomjegyzéke.

Gépek meghibásodási okát kereső szakértői vizsgálatok általános módszerei és néhány konkrét eredménye

Dr. Sárvári József*

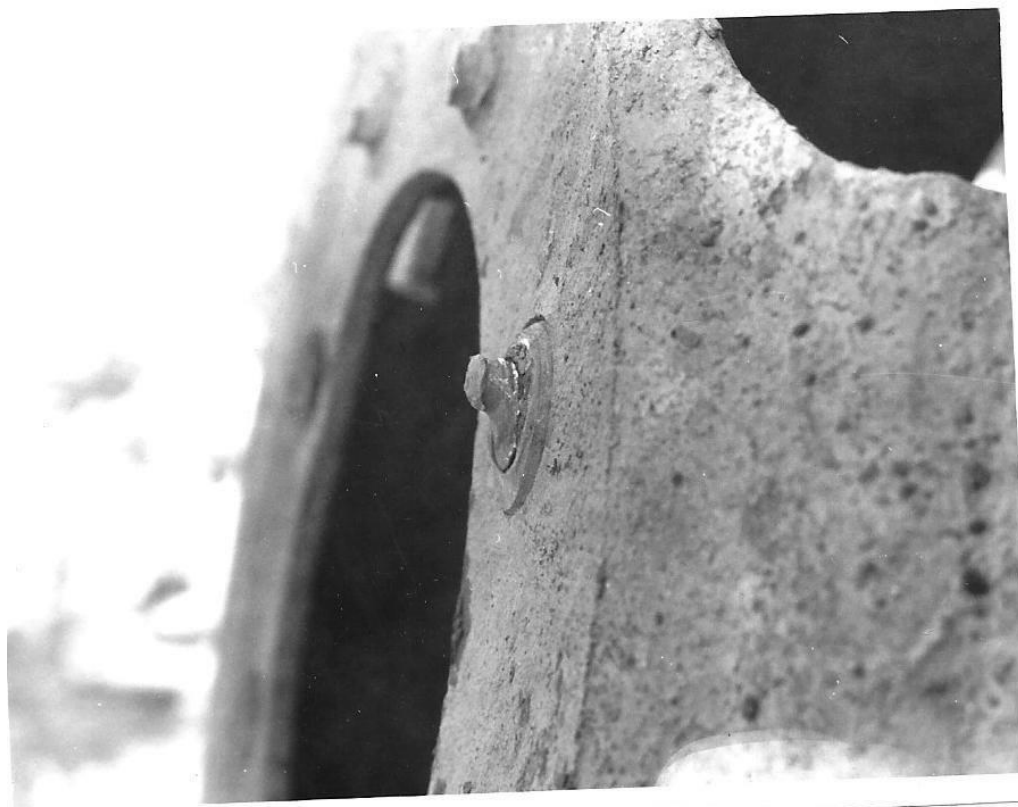
A külső felniben maradt elszakadt csavarok:

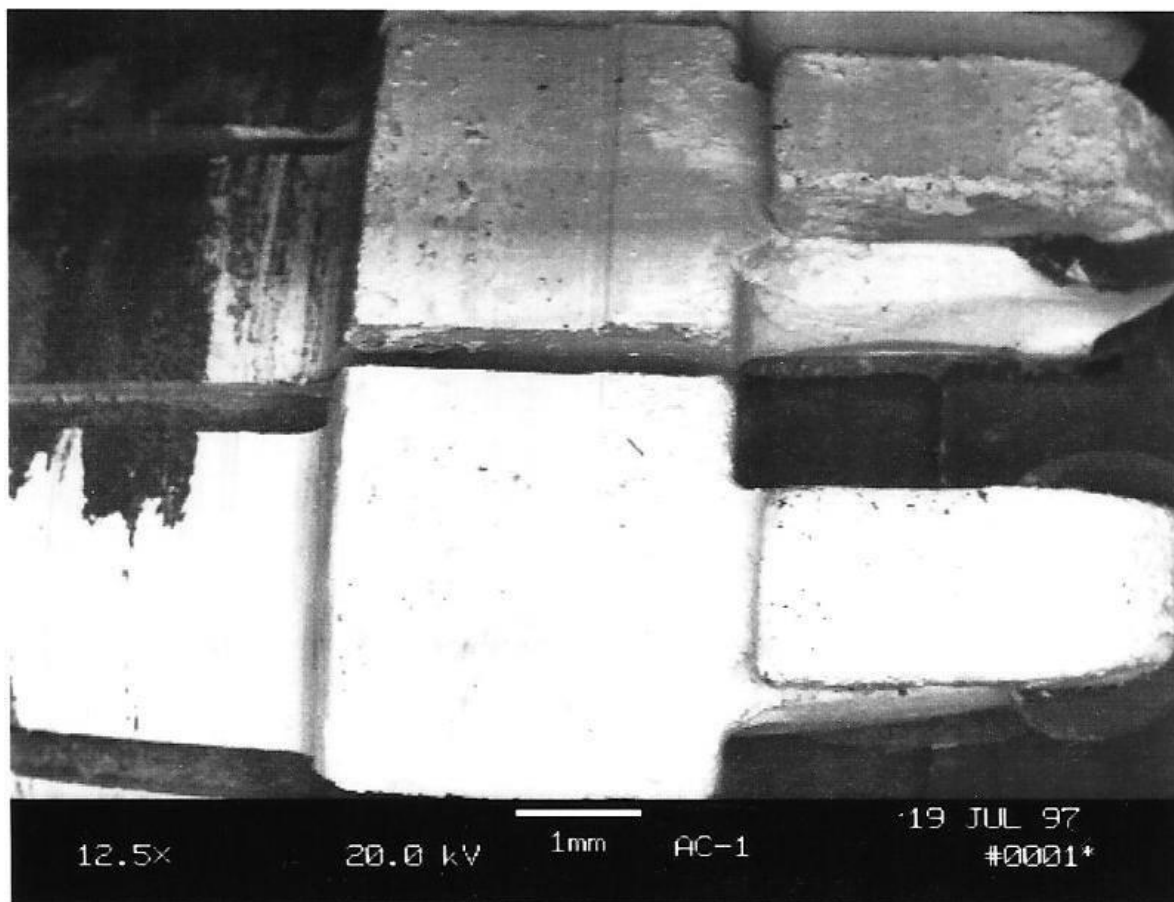
Itt a kommutátor látszik, jobb oldalon a tekercsek kivezetéseinek rögzítéséhez való fülekkel (a kommutátor rézlemezről kivágott és hajlított gyűrű, amint műanyagba öntenek és később vágnak be, hogy a szeletek elváljanak egymástól villamosan is). Itt a kép bal oldalán, ahol a kefék súrolják a kommutátort, mélyedés van. Ott fent már a műanyagig kopott a kommutátor reze.

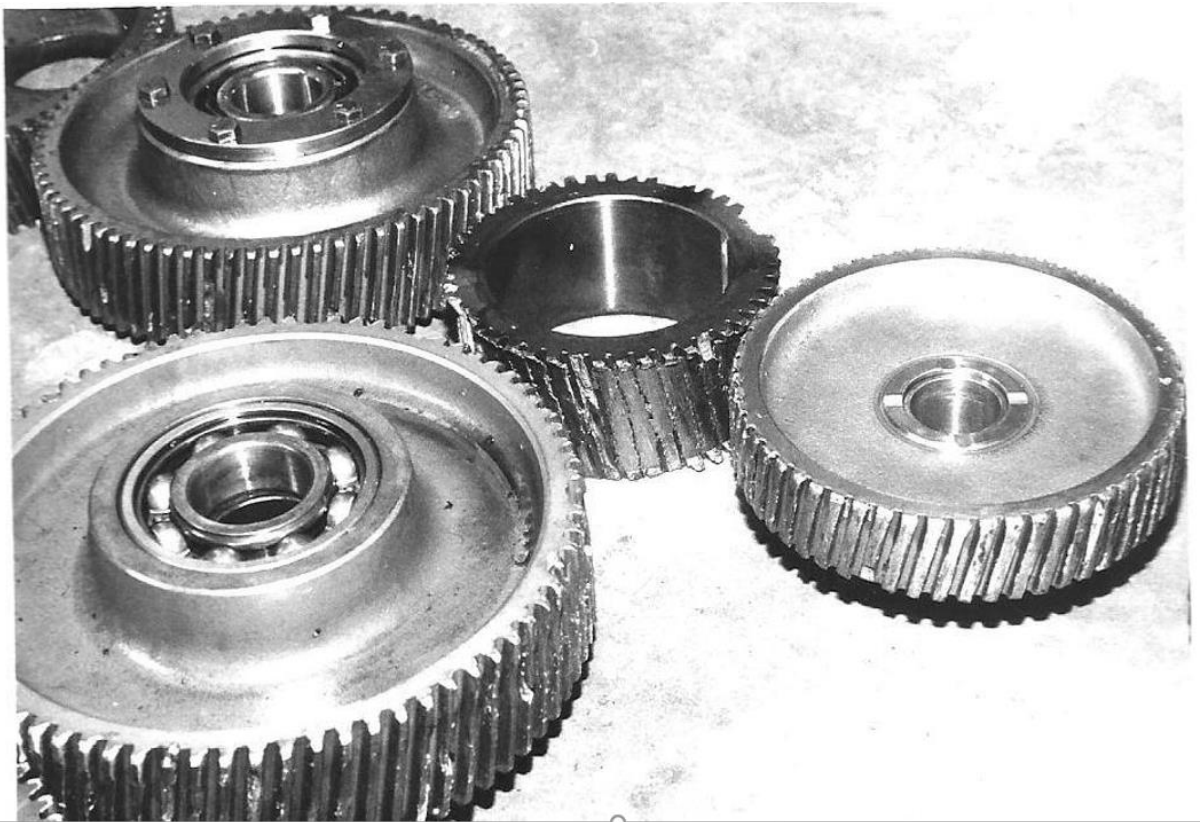
Ezt a motort 1992-ben újították fel. A holland szerelő egy csővel és kalapáccsal ütötte a helyére a főtengelyen a 250 fokos fogaskereket (kézzel is mennie kéne) és ezt a magyarok is eltanulták. Mindjárt kiderül, hogy miért kellett a kalapács. A fogaskerekek 1994-ben, 1996 júliusában és szeptemberében is tönkrementek.

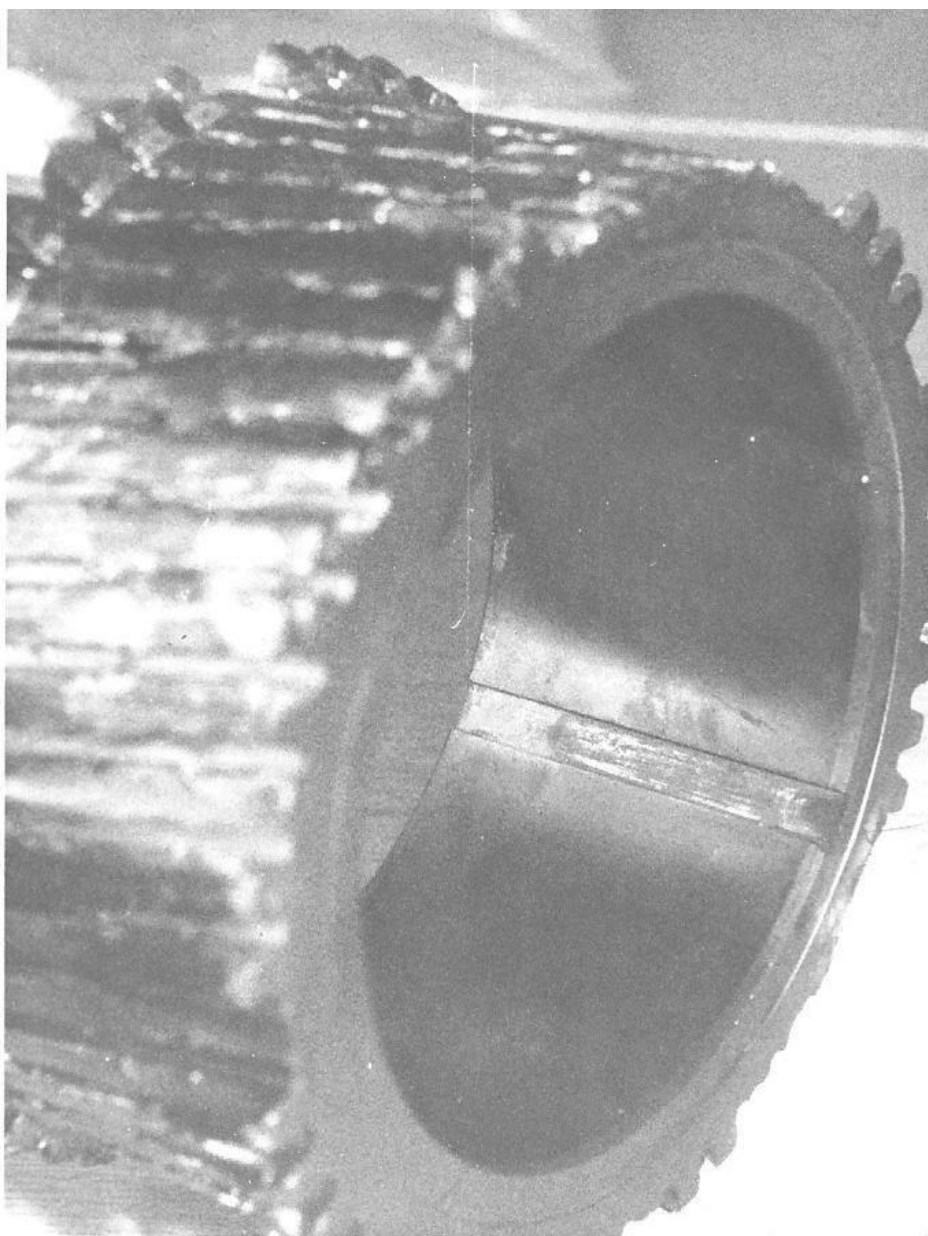
A következő fotón ilyen fogaskereket látunk. Figyeljük meg a reteszhorony tetejét! Az be van rágódva.

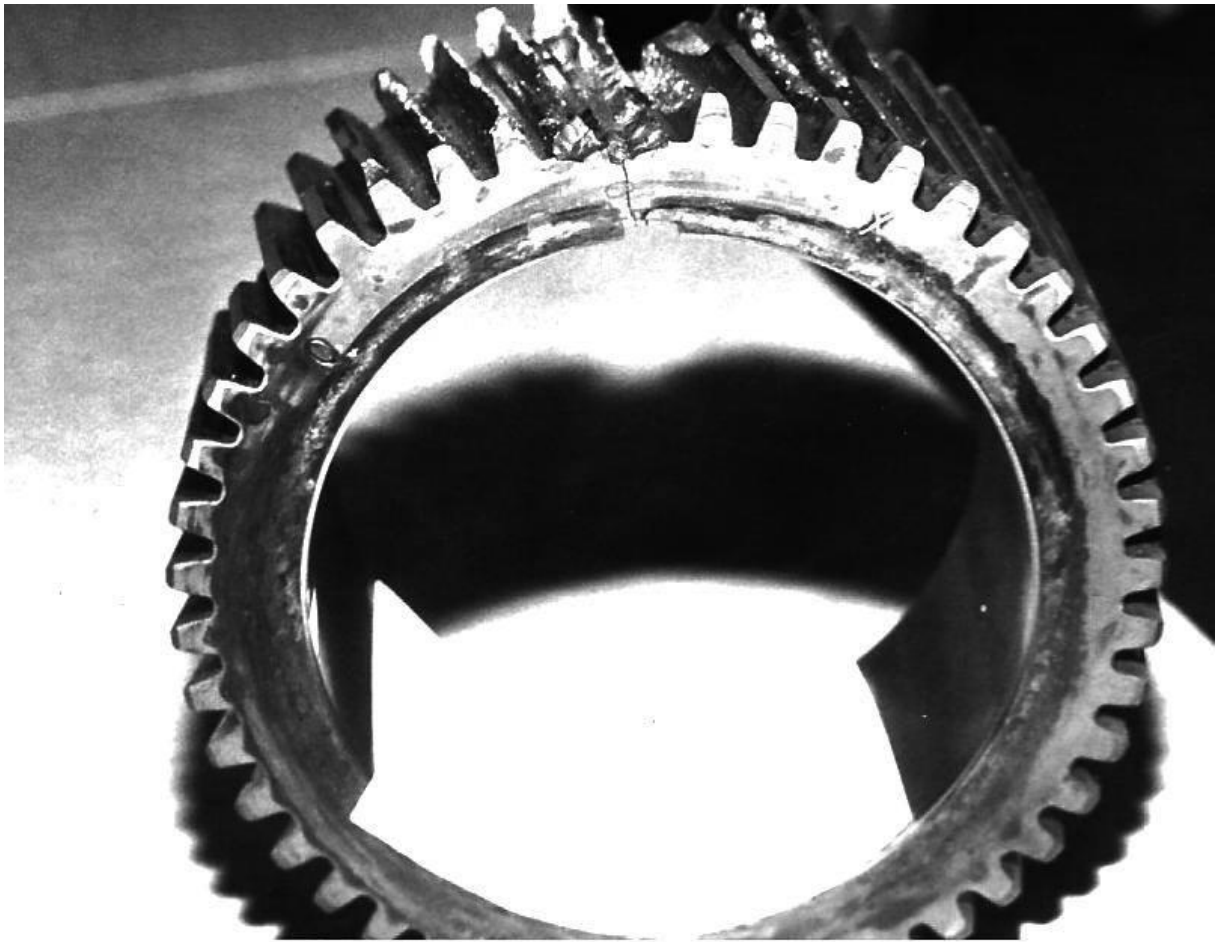
Ezen a képen egy kevésbé sérült fogaskeréken az látszik, hogy az a reteszhorornál el van repedve és a reteszhorornál törtek le először fogak. Ezek a fogak fogtő-kifáradás miatt törtek le. Az itteni felületet közelebről nézve, a szakember felismeri hogy azok kifáradással alakultak ki. Ez a két kép azt bizonyítja, hogy a retesz magasabb mint ami ide való. A cég üzemvezetője előszedte a gép javítási utasítását és abból kiderült az, hogy a gyártó módosította a főtengely íves reteszének a magasságát, mert rájött, hogy az eredeti magas reteszhorony nagyon gyengíti a fogaskereket. Az új fogaskerekek reteszhornya az alacsonyabb reteszhez való volt. A holland szerelő, aki először szerelt a gépre alacsonyabb reteszhez való fogaskereket, lereszelt a retesz tetejéből, de nem eleget. Ezért kellett a kalapács a melegített kerék feltolásához és ezért lett negatív a foghézag a retesz feletti részen. Betettük a reteszt a főtengely reteszhornyába, megmértük a főtengely átellenes alkotója és a retesz teteje közötti távolságot és kiderült, hogy ez a retesz nem fér el a fogaskerék reteszhornyában. Le kell belőle reszelni és azt is kiszámoltuk, hogy mennyit. Így már nem megy tönkre ez a sok fogaskerék ilyen rövid időszakonként.

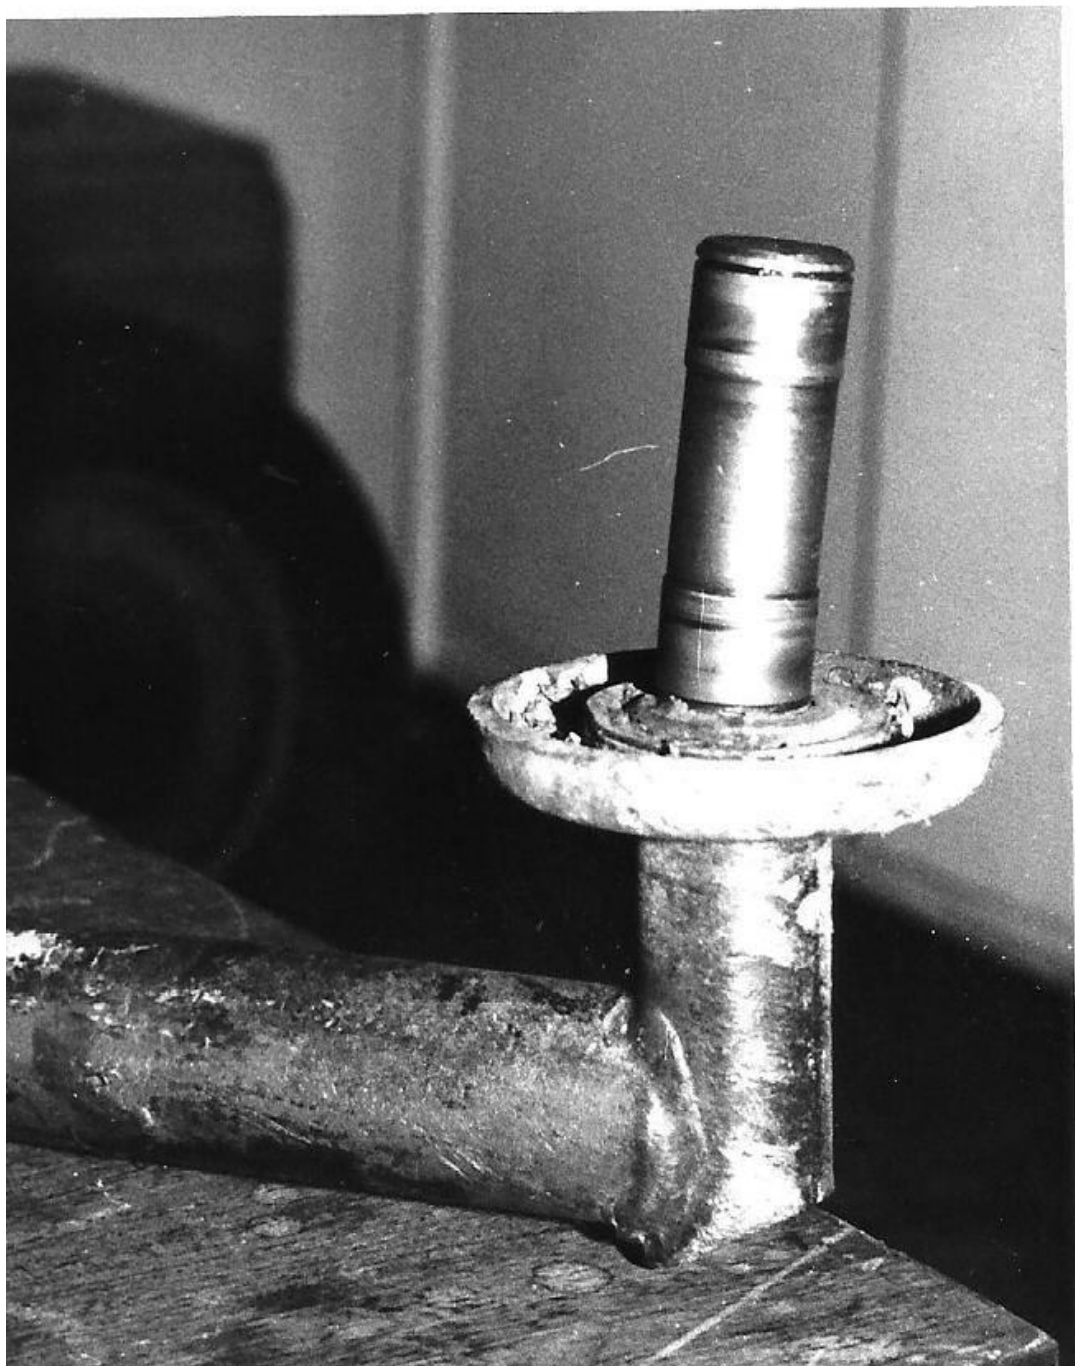
A tengely szívós törését bizonyítja az is, hogy a törés során, szemmel láthatóan elgörbült, ahogy a helyére visszatéve, az itteni képen látható. A csonkon végzett keménységmérés eredménye: HV 30 = 171 és ennek alapján az anyag szakító szilárdsága $R_m = 540 \text{ MPa}$. Azt is figyelembevéve, hogy ezt előmelegítés nélkül hegesztik, ez optimális szilárdság. Emlékezzünk arra, hogy a Skoda féltengely ennél kisebb mértékű fáradásos repedése esetén nem tudtam eldönteni azt, hogy annak törése az üzemi igénybevétel, vagy a bukfencezés következménye-e, itt kimondtam azt, hogy a törés túlterhelés következménye és a helyszíni szemlén meg is találtuk azt a helyet, ahol a kerék a padka kiálló részének ment a tengely eltörése előtt. A törés és a várakozó elütése tehát vezetési hiba következménye, azaz nem műszaki hiba okozta.

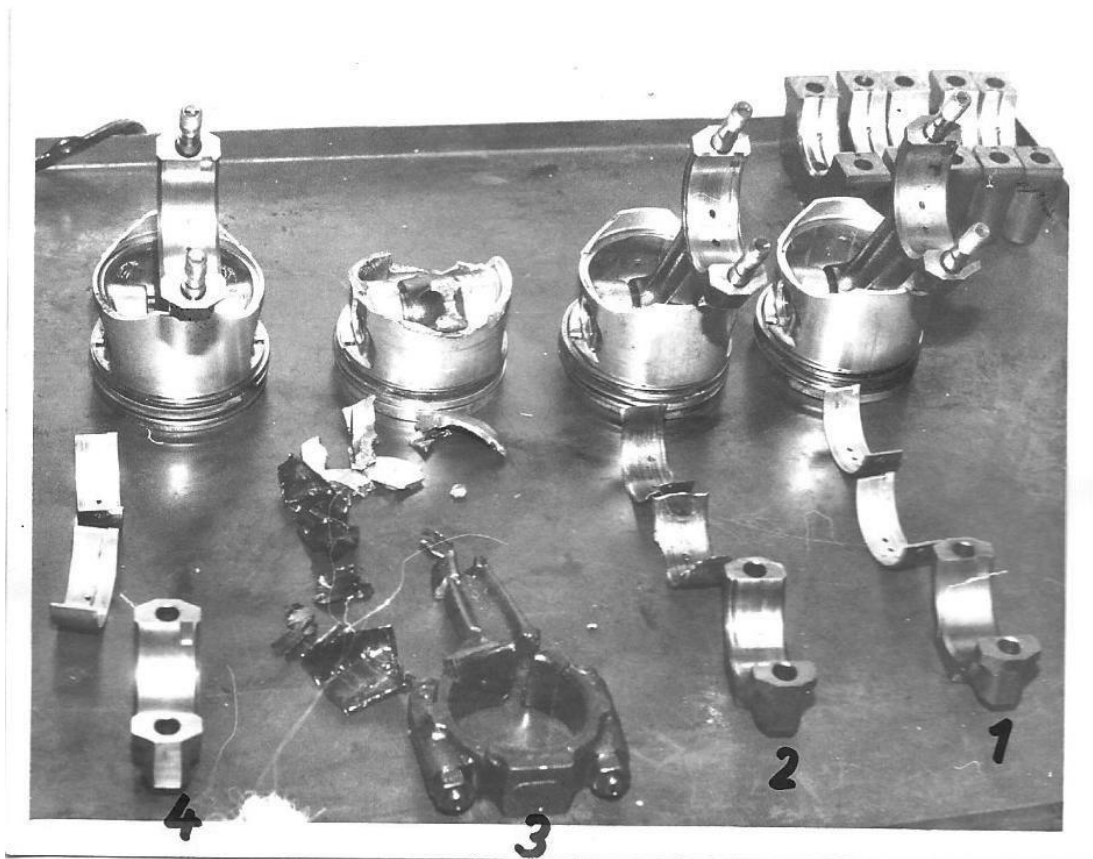
FIAT Tempra 1,4 szgk. katasztófális meghibásodása, aminek a valószínű oka a kenőolaj előírt minimális hőmérsékletének túllépése minuszba. Nézzük az itteni képet! A 3. forgattyúcsapágó, a kenés kimaradása miatt berágódott, felhevült és csapágyperselye lágyacél része is felhevülve, a hajtókar és a forgattyúcsap oldalfelületei között, izzó állapotban, egészen elvékonyodva, darabokban kisajtolódott, majd eltört a gömbgrafitos öntöttvas hajtókar és a főtenge ly ellensúlya letördelt a dugattyú szoknyájából is.

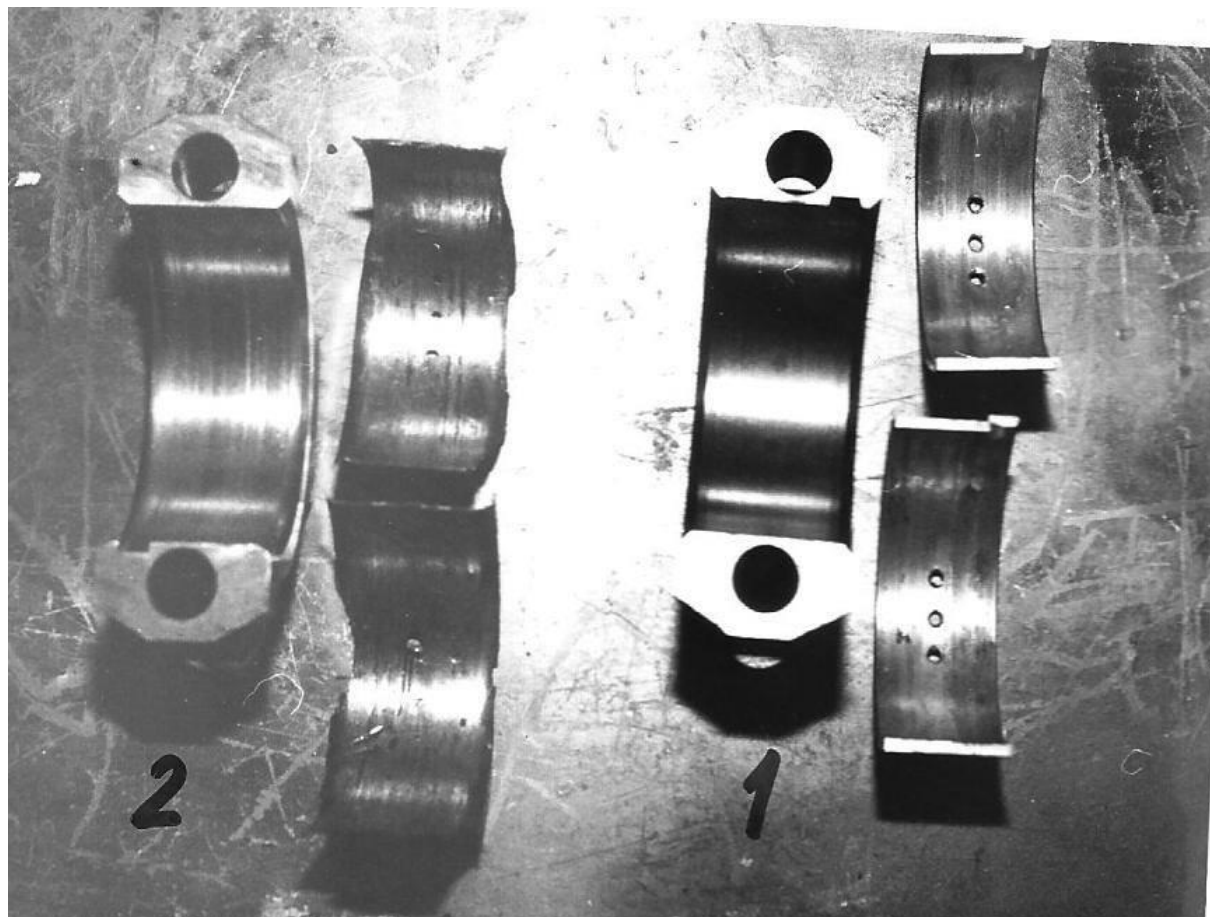
Ezen a képen az látszik, hogy a 2. forgattyúcsapágy perselyei is berágódtak, a forró üzemelés közben megszelesedtek. Az 1. forgattyú csapágy ép, a 4. is ép, bár azt itt nem mutatom. A kocsival a Tátrában voltak síelni, ahol éjszaka - 26 C fok volt a hőmérséklet. A motorban volt SAE 15W-50 motorolaj, amelynek ajánlott legkisebb környezeti hőmérséklete- 15 C fok, magasabb mint a kinti hőmérséklet. A Kémia Tanszék vizsgálta az olajat és annak folyáspontját -33 C foknak találta. Az ajánlott legkisebb környezeti hőmérséklet ennél 10 fokkal magasabb - 23 C fok, ami közel áll a - 26-hoz. A síelők 3 gépkocsival voltak a Tátrában: a vizsgált FIAT-on kívül egy öreg Skoda 120 L-el és egy 42000 km-t futott Suzuki 1,3-al. Az utóbbi kettőben is ugyanolyan olaj volt mint a FIAT-ban, de azok nem károsodtak. A motoron semmi rendellenességet nem találtam, így az maradt a megállapítás, hogy a tönkremenetel oka a kenőolaj megdermedése lehetett. Érdekes, hogy szakértői pályafutásom során csak ezzel az egy ilyen meghibásodással találkoztam.

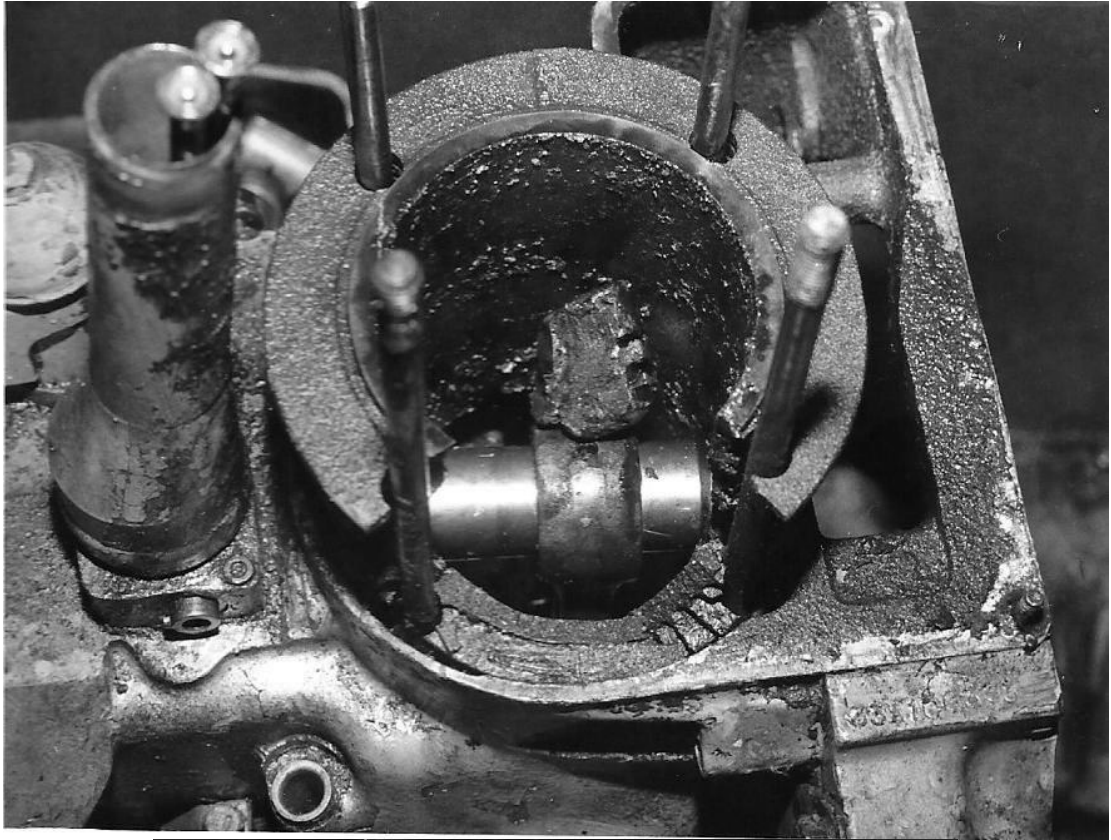
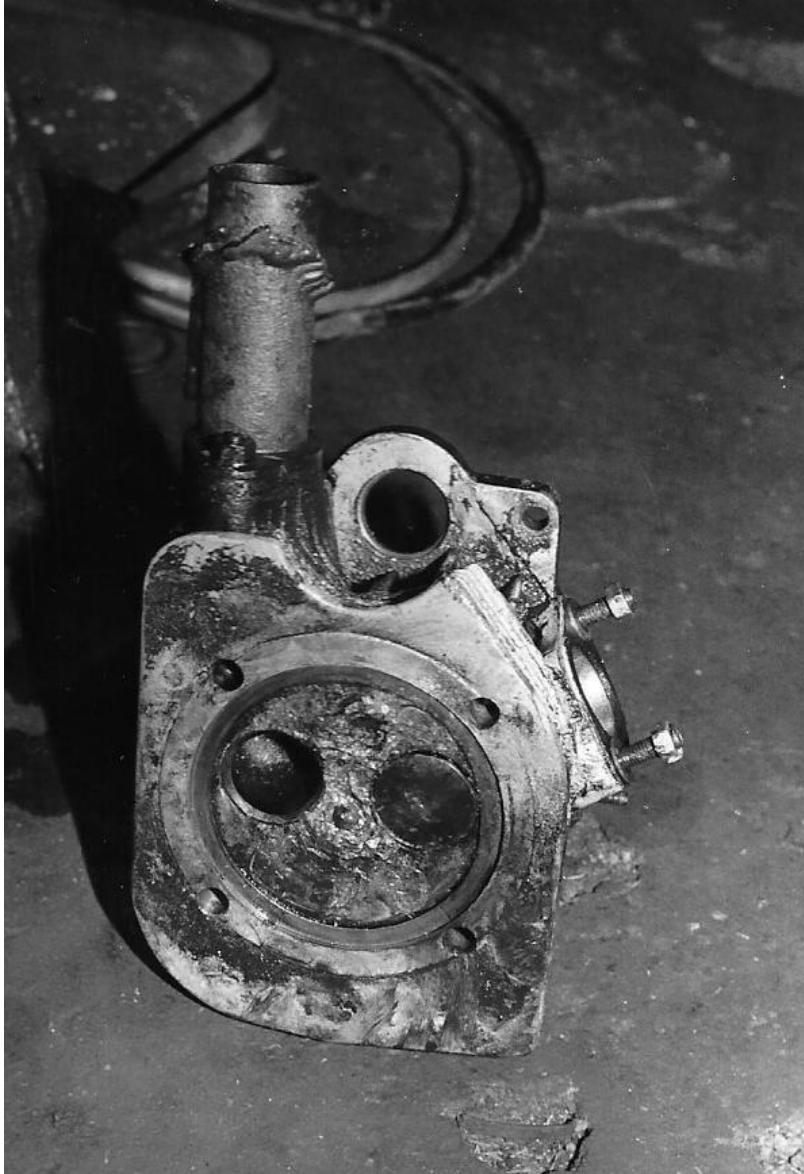
Itt látszik az eltört szárú kipufogó szelep

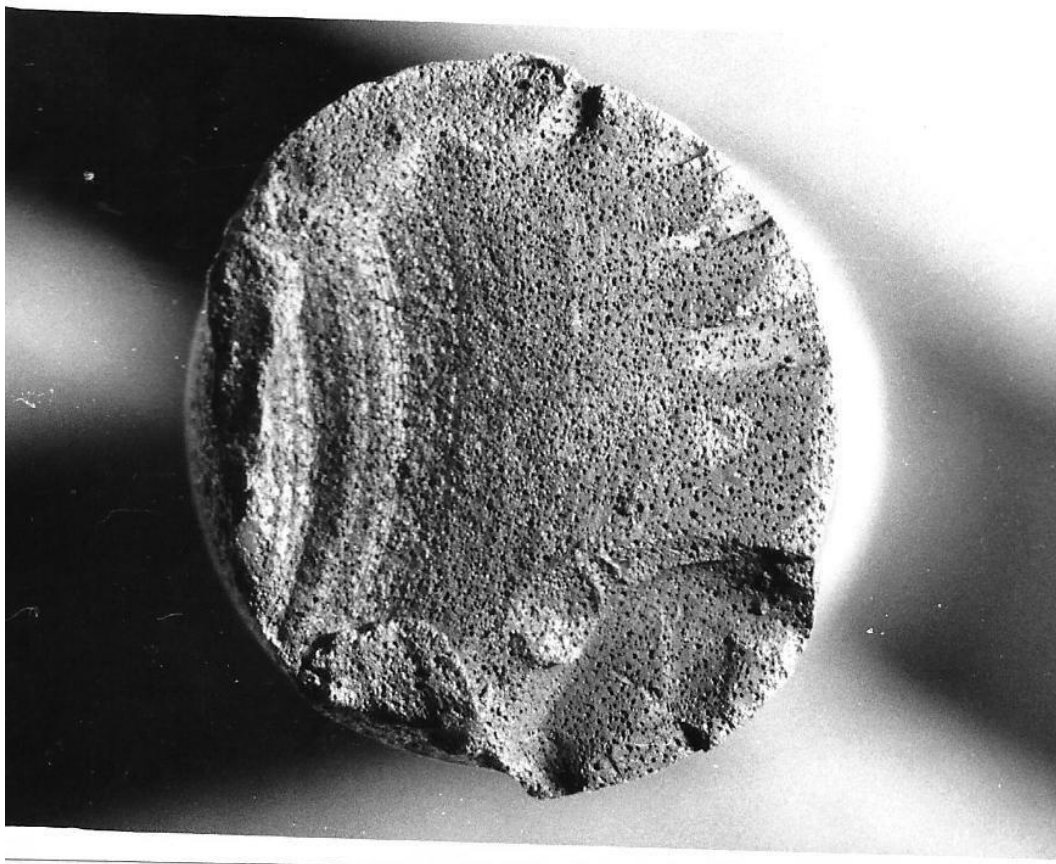
Az itteni képen pedig a szelepnek a hengerfejben maradt törési felülete látható (a szeleptányéron lévő törési felület elverődött). Tekintettel arra, hogy a szelepszár törési felülete a meghibásodás és a szakértői szemle között megrozsdásodott, azt 10%-os sósav oldatban végzett pácolás után vizsgálhattam. Ez a törési felület csodaszép kifáradás során keletkezett felület, amely a jobb oldalon keletkezett kicsi repedés létrejötte után, a terhelések (a szelep záródások) ismétlődése során egyre mélyebb lett jobbról balra haladt a repedés frontja, ahogy a felületen az íves vonalak, a repedés korábbi frontjai mutatják, majd amikor már az ép anyag rész pár %-ra csökkent leesett a szárról a szelep tányérja és indult a nagy rombolás. Ennek a kifáradásos repedésterjedésnek az az oka, hogy a szelep szára, minden szelep zárásnál kapott egy hajlító igénybevételt, a szeleptányér és a szelepfészkek egytengelyűségének hibája miatt, amely hiba a szeleptányér köszörüléssel felújításakor, vagy a szelepfészkek marása és csiszolása, de valószínűbb, hogy a szelep és a dugattyú korábbi, szelepvezérlési hiba okozta összeverődése során alakult ki. Ez a törés nem pár nap (a kölcsönzés ideje alatt) zajlott le, hanem annál sokkal hosszabb idő alatt, így az úthenger meghibásodása nem a kölcsönvevő tevékenységének következménye. A felületen lévő fekete pontocskák a rozsdásodás következményei.

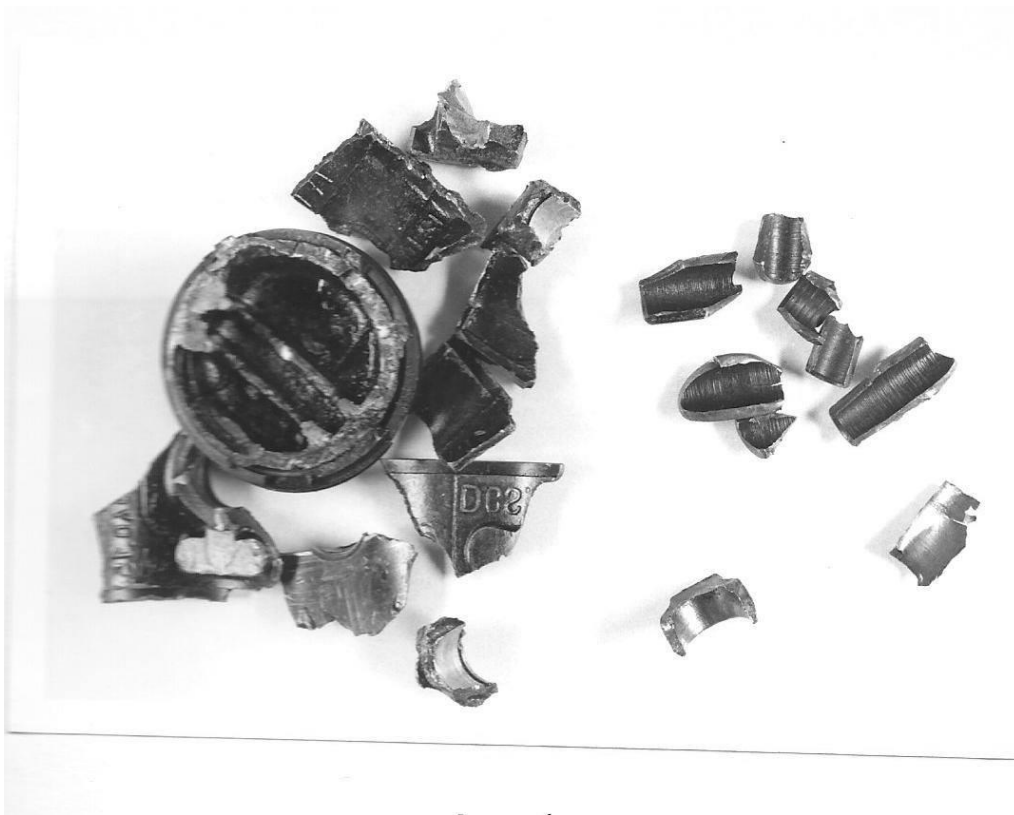
Egy a csapszeg gyártásakor használt nagyon életlen fűrő miatt nagy kár keletkezett a ZUK motorjában. A baloldali kép bal oldalán összetört dugattyú, mellette jobbról fent ennek dugattyúcsapszege 7 darabra törve, a jobb oldali képen ennek a dugattyúnak a hajtókarja, lent kissé balra, a csapszegdarabok alatt, a hajtókar kis fejének a letört fele van.

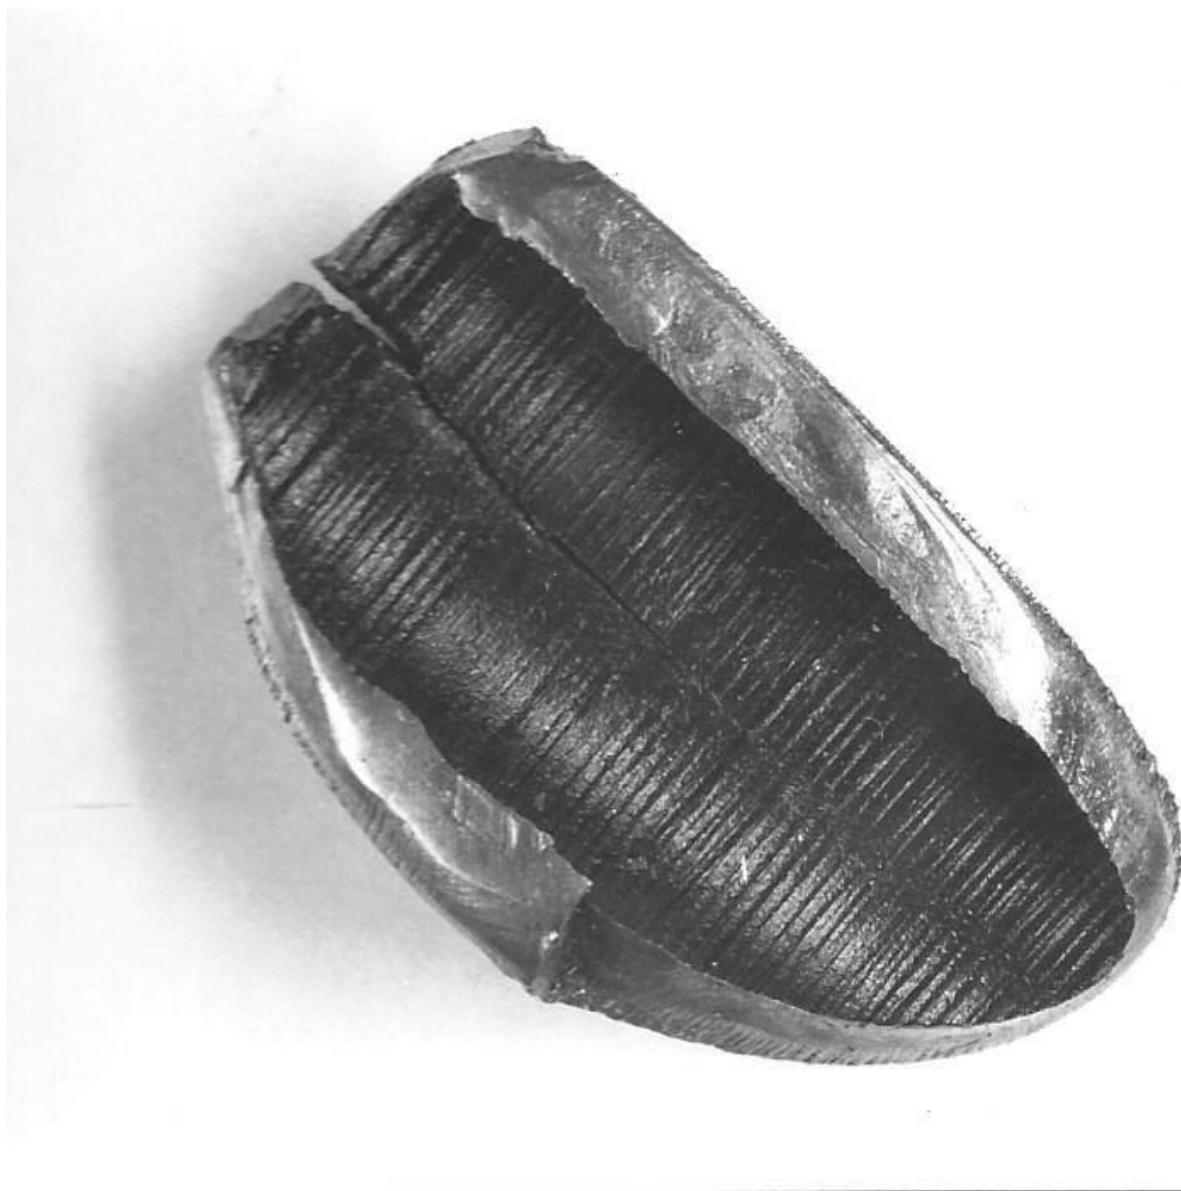
Nézzük az itteni képet! Ez a 7 darabra szétbontott csapszeg egy darabja. Ennek gyártása során, a tömegcsökkentés céljából az anyagba belefúrt furatot nagyon életlen fúróval fúrták ki, ezért a furat felülete nagyon érdes lett. Ennek következménye az, hogy a kisteherautó futása közben kifáradásos repedések keletkeztek a csapszeg belső felületén, azok a használat során egyre nőttek, majd 30000 km út megtétele után a csapszeg darabokra tört, élei elforgácsolták a csapszegperselyt, letört a hajtókar kis fejének a fele, majd összetört a dugattyú és a motorblokk is megsérült. A motor javítása 1988. júliusi árakon 20600 Ft-ba került. Ilyen csapszeg-töréssel szakmai pályafutásom során, csak ebben az esetben találkoztam. Tessék megnézni ezeket a sima törési felületeket! Ilyenek csak kifáradással alakulhatnak ki.

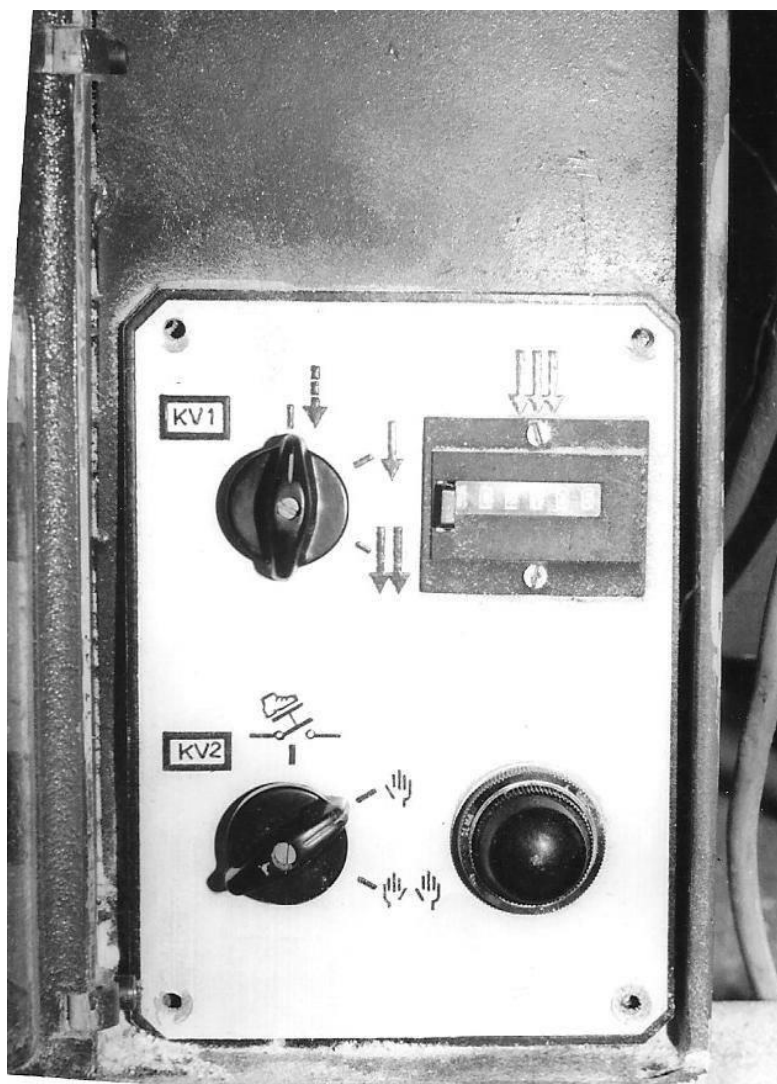
Az itteni képen a KV1 az üzemmód kapcsolót látjuk. Fenti állás (szaggatott nyíl): beállító löket. Jobbra (egy nyíl) egyes löket (minden indításra egy kettőslöket. Két nyíl: Sorozatlöket: folyamatosan mennek a kettőslöketek. Lejjebb van a KV2, az indítási mód kapcsoló. Fent: lábpedálos indítás, majd egykezes, aztán kétkezes indítás. Az előző részben leírt üzemelés a gép egyes löket és egykezes indítás állásában ment. Rátapadt a szőlőcukor a szerszám felületeire, ezért leállították a tablettázást, úgy hogy az üzemmód kapcsolót a beállító löket állásba váltották át. A nyomószánjának le-fel járása leállt, de A GÉP MOTORJÁT NEM KAPCSOLTÁK KI, a lendítőkereke forgott. A mérnök és a hozzá beosztott lakatos, két oldalról a szerszamba kézzel benyúlva, alkoholos ronggyal tisztogatták a szerszámot, amikor a lakatos véletlenül rálépett az indító pedálra és mindkettőjük jobb kezének ujjait olyan vékonyra összenyomta, hogy amputálni kellett azokat. A mérnök azt hitte, hogy ha az üzemmód kapcsoló az egykezes indítás állásban van, a löketek csak a kézi nyomógombbal indíthatók, a pedállal nem. Ebben tévedett, mert a kapcsolási rajz és a gépkönyv szerint beállító löketben, a nyomószán, csak a pedállal indítható és addig mozog, amíg nyomják a pedált. Nem tartották be azt a munkavédelmi előírást, amit a gépkönyv is ír, hogy A PRÉS MUNKATERÉBE, CSAK A MOTOR LEÁLLÍTÁSA UTÁN (ÁLLÓ LENDÍTŐKERÉK ESETÉN) SZABAD BENYÚLNI. Ebben mindketten hibásak, a mérnök felelőssége nagyobb, Mert ő a képzettebb és ő kezdte azt a tisztogatást amit a lakatos is végzett utána. Ebben a balesetben az is belejárt, hogy a lábpedál, amelynek olyannak kellene lenni, hogy véletlen rálépés hatására ne indítson, nem olyan. Ha az ember elfordítja a lábát és úgy lép rá, akkor kapcsol, tehát nem szabvány szerinti. A fő ok szerintem mégis az, hogy járó lendkerék esetén nyúltak be a szerszamba. Vannak gépkocsik, amelyek hűtő-ventilátorát nem mindig célszerű tapogatni, ha jár a motor. Egy ismerősöm (gépipari technikus) jobb kezének néhány ujját vágta le a Wartburg ventilátor lapátja, mert járó motornál kaparászott körülötte és éppen akkor érte el a hűtőfolyadék hőmérséklete az üzemi hőmérsékletet, ezért bekapcsolt a ventilátor elektromágneses tengelykapcsolója, amikor keze a lapátoknál volt. Szerencséjére közel volt a kórház és visszavarták az ujjait. MINDIG GONDOLKODJUNK MIELŐTT CSELEKSÜNK.

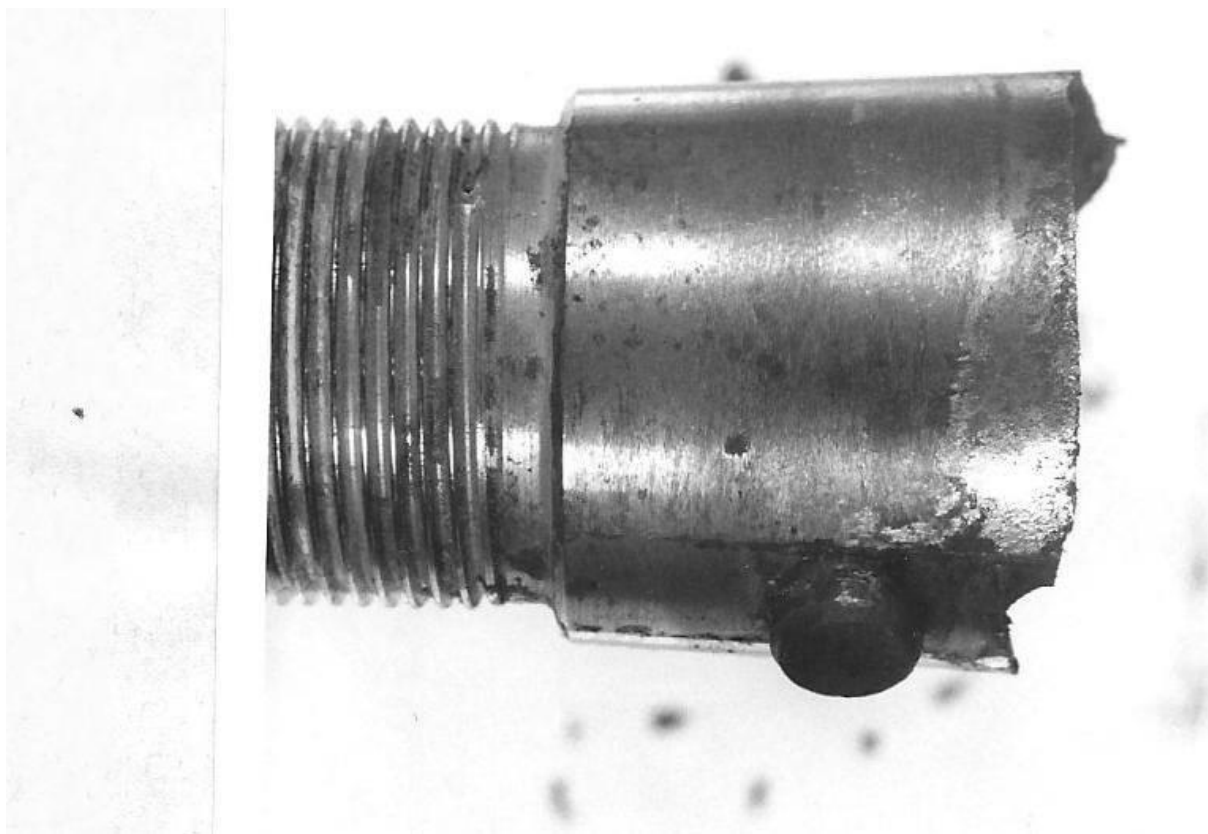
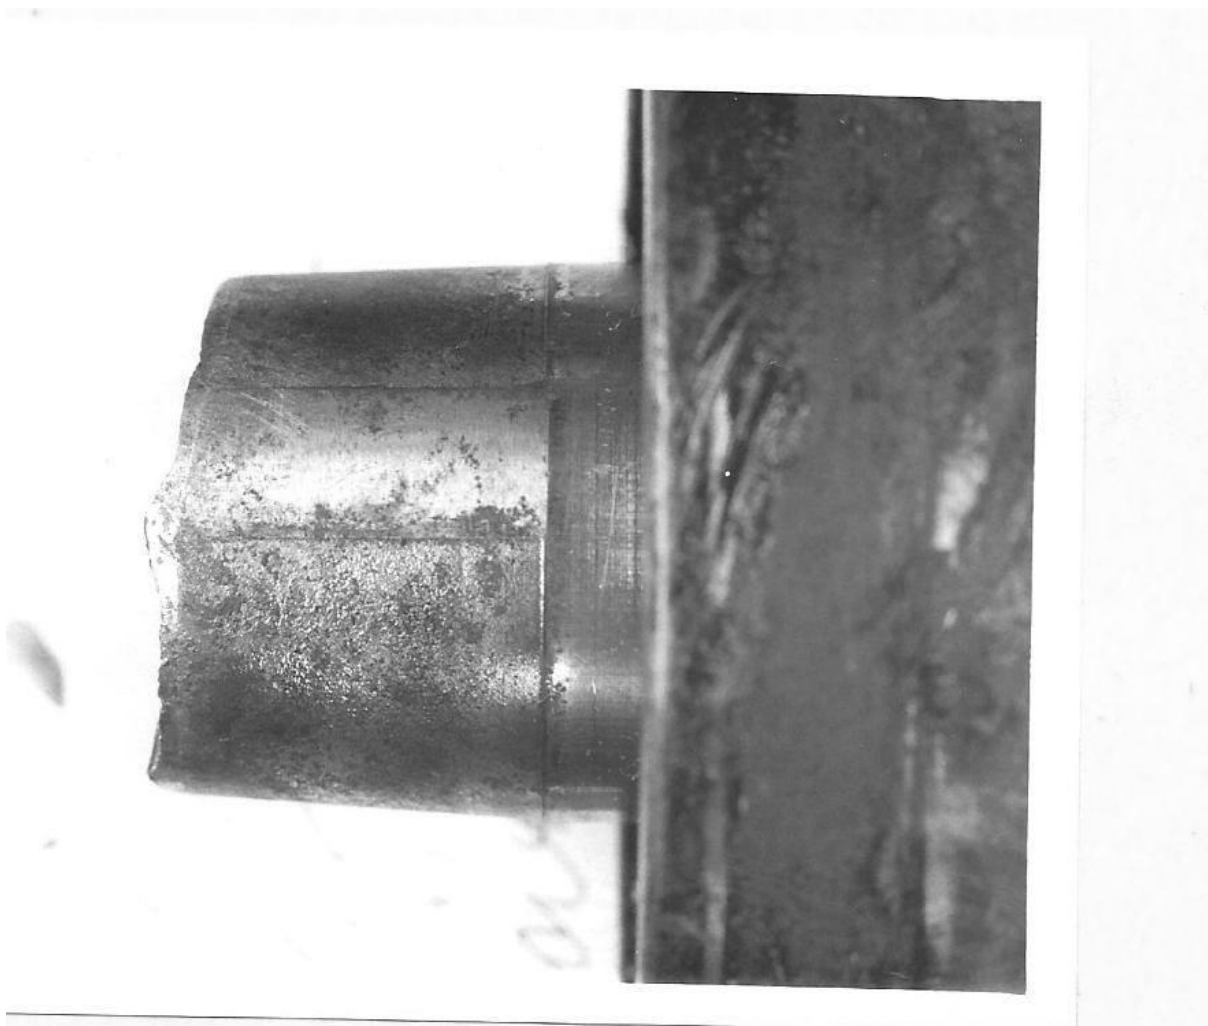
BARKAS hajtó féltengely fáradt törése. A másik fele következő képen.

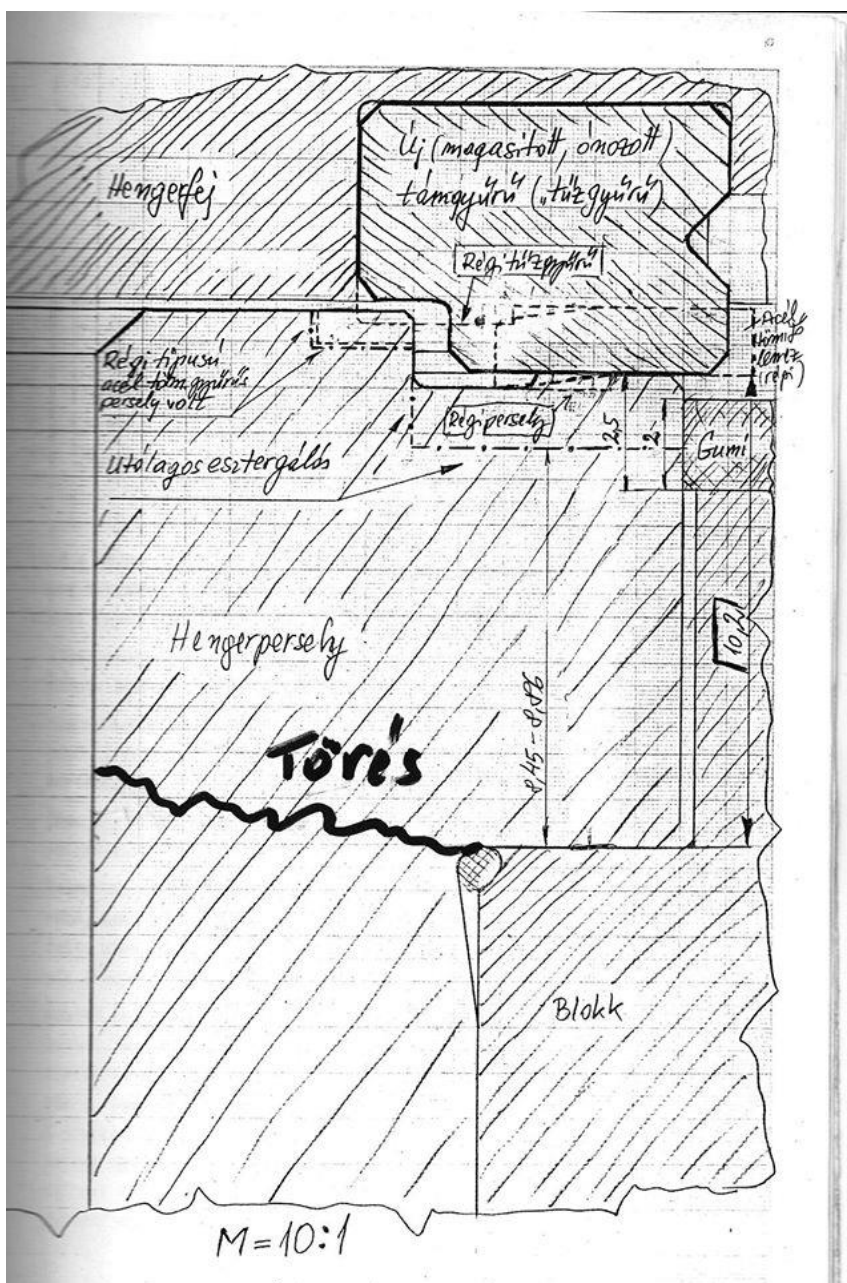
Itt vannak a letört peremű perselyek. A kereskedő által megbízott szakértő elfogult volt "öltük egymást" a tárgyalásokon. A bíró, javaslatomra a BME-n székelő, professzorokból álló felülvéleményező Szakértői Bizottságot. rendelte ki, hogy igazságot tegyen. A bizottság, a kereskedő által felkért szakértő munkáját hibásnak találta, a bíróság mégis az ő véleménye alapján döntött. Nagyon megszenvedtem ezt a munkát, vagy 6 db beadványt írtam, hiába. Itt térek ki az ide sokszor okosan hozzászóló Rádai Miklósnak arra a felvetésére, hogy a bírósági tárgyaláson kísérlettel győzzük meg a bírót igazunkról. Korábban mondtam, hogy a kísérlet megtévesztő lehet. Nos a kereskedő szakértője, hozott a tárgyalásra egy kicsinyített öntöttvas perselyt és egy csavaros terhelő készüléket. Be akarta mutatni a törést. Az ám a huncutság az ő dolgában, hogy azt a terhelést valósította meg a modellje, ami a leesztergált peremű persely és az új típusú támgyűrű esete, az öszvérbe szükséges acéllemez nélkül. Mi van, ha bemutatja és eltörik a persely? A bíró észreveszi, hogy csalás a kísérlet? Nem hiszem. Még szerencse, hogy a bíró balesettől tartva nem engedélyezte a kísérletet.

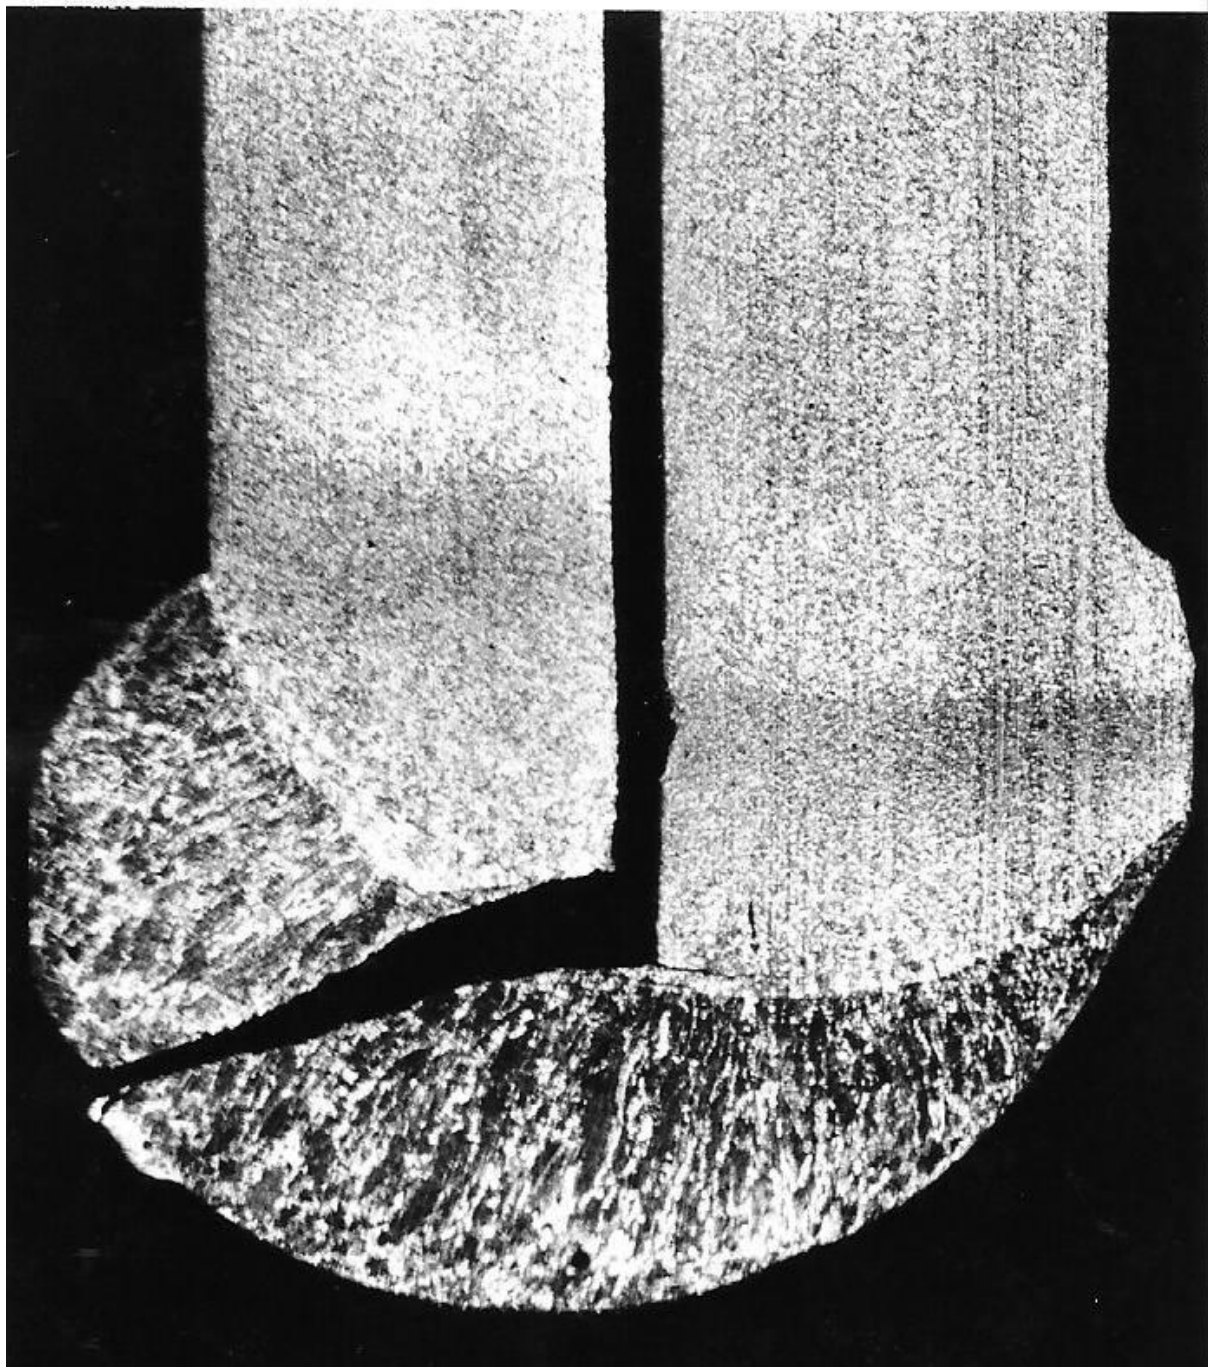
Itt jobban látszik a maratott varrat. A két cső játéka $J = 0,22 - 0,34$ mm. A varrat keménysége: HV 5 = 216 - 232, normális. A CO₂ védőgázos hegesztéssel készült varrat jó minőségű volt.
