Dr. Sárvári József gépészeti - és gépjármű-szakértői esettanulmányainak tartalomjegyzéke.

Gépek meghibásodási okát kereső szakértői vizsgálatok általános módszerei és néhány konkrét eredménye

Dr. Sárvári József*

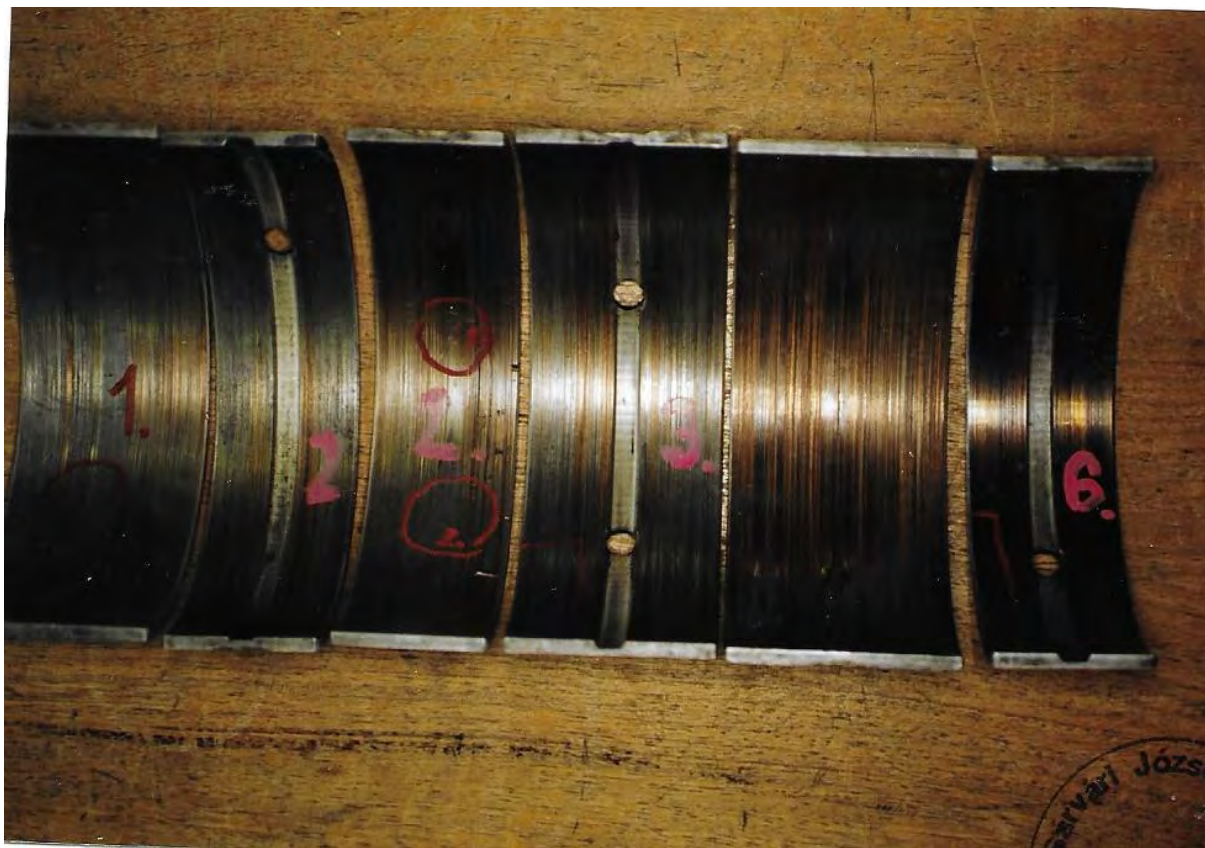
Az itteni képen látunk egy alátét-szerű körgyűrűhengert, ami a csapágyperselyek elfordulását gátolja. Ennek egy részét a berágódás miatt, a fészékben elfordult csapágypersely lenyírta.

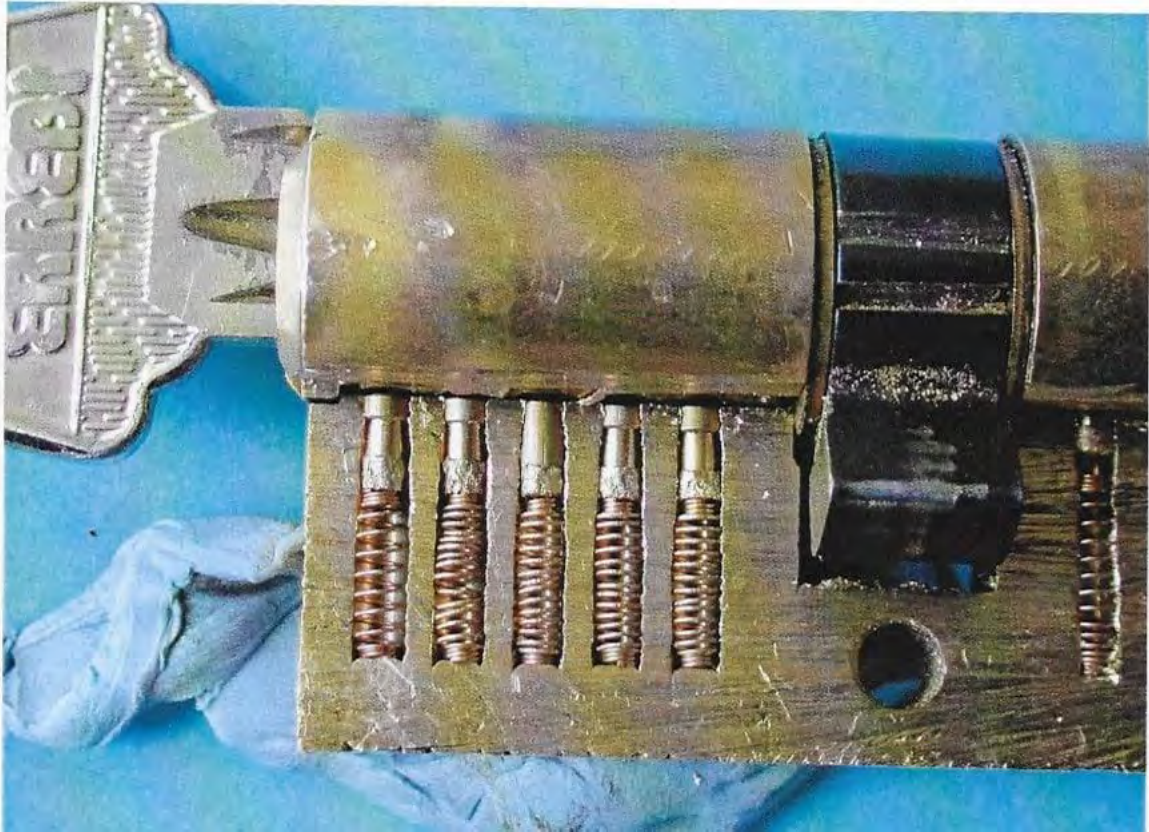
Az itteni képen idegen kulcs van a hengerzárban.
