Dr. Sárvári József gépészeti - és gépjármű-szakértői esettanulmányainak tartalomjegyzéke.

Gépek meghibásodási okát kereső szakértői vizsgálatok általános módszerei és néhány konkrét eredménye

Dr. Sárvári József*

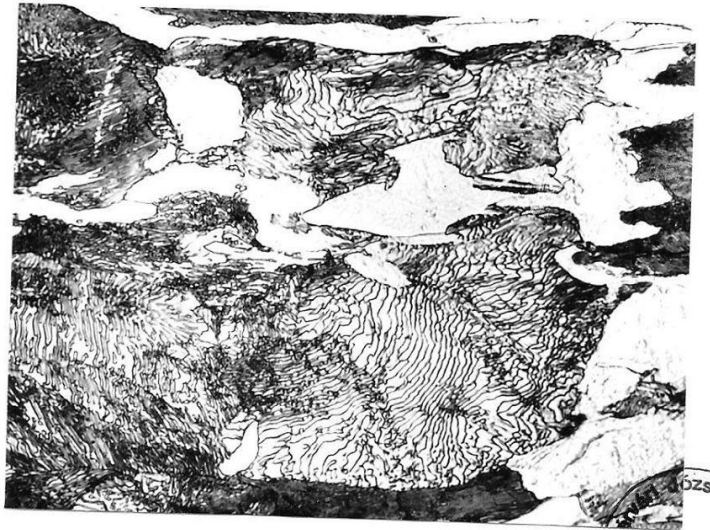
2. felvétel

Ugyanaz mint az 1., de N = 1000x

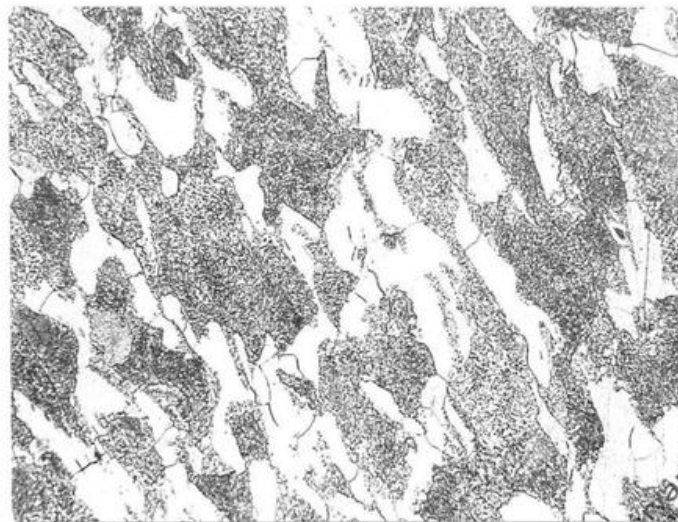
13. felvétel

$R_m = 576 \text{ MPa}$

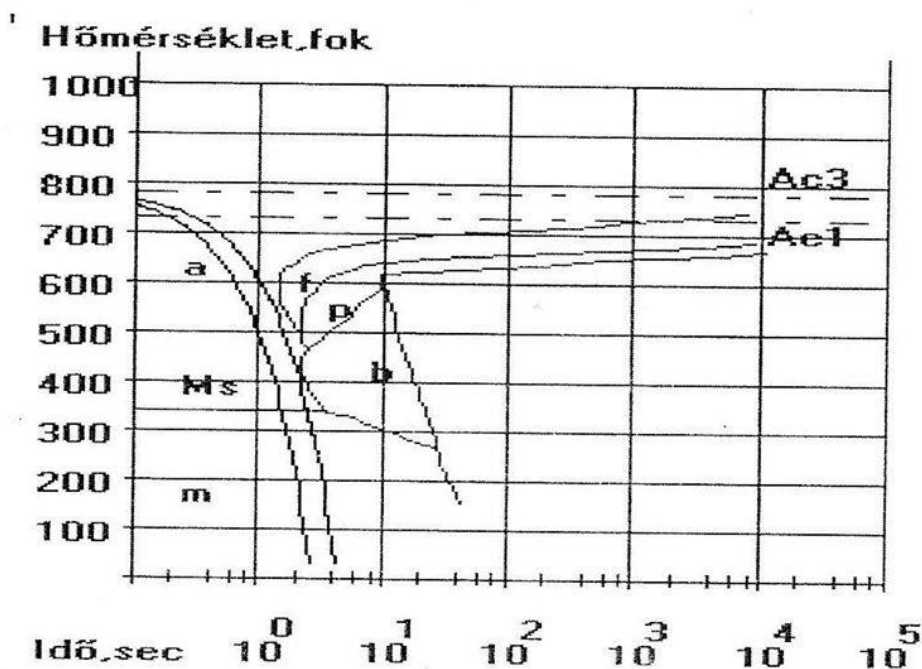
Vannak még megjegyzéseim, amelyek nem a szakértői megbízás részei: A gyártó által megbízott hőkezelő üzem, a nemesítés első hőciklusát, az edzést vízhűtéssel végezte, pedig ez az alkatrész olajban hűtve is teljesen átédződik, ahogy az az alábbi folyamatos hűtésre érvényes C görbéje és a 10,2 mm átmérőjű anyagra vonatkozó lehülési görbék alapján, az alábbi ábrán látható. Ezt a C görbét és a 10,2

mm átmérőjű anyag olajban való hűtésekor kialakuló lehülési, görbét Dr Gál István kollégám készítette számítógépen. Ismétlésként: Ha a lehülési görbék (a kéreg és a mag lehülési görbéi) nem metszenek bele a C görbe f (ferrit), p (perlit) és b (bainit) mezejébe, akkor az Ms vonalon át hűlve martenzitté alakul át anyag azaz teljesen átédződik. Gyakran meglegszünk a mag 50% martenzit tartalmával. (Ugye milyen jó, hogy a C görbékből itt újra tanulunk?) Olaj edzéssel kevesebb, inkább semmi lett volna a repedt darabok száma. De gondolkodjunk tovább! Ennek a tengelynek a recézett részére egy hőre lágyuló csigakereket fröccsöntenek, aminek csigáját egy kicsi villanymotor hajtja. Szerintem azt a nyomatókat, radiális erőt és koptató igénybevételt, amit a műanyag csigakerék elbír, a hidegen húzott C 45 K acél nemesítés nélkül is tartósan elviselné, így én a nemesítés előírását, tervezői hibának, a minőségbiztosítási ház vadhajtásának tartom, de ez csak tanács és nem része a szakértői feladatnak. A szállított alapanyag szakító szilárdsága méréseim szerint $R_m = 820-940$ MPa, amely bőven elég ide.

Auszténizálási hőmérséklet	880	fok
Auszténizálási idő	120	sec
Hűtőközeg : olaj ($H=40m^{-1}$)

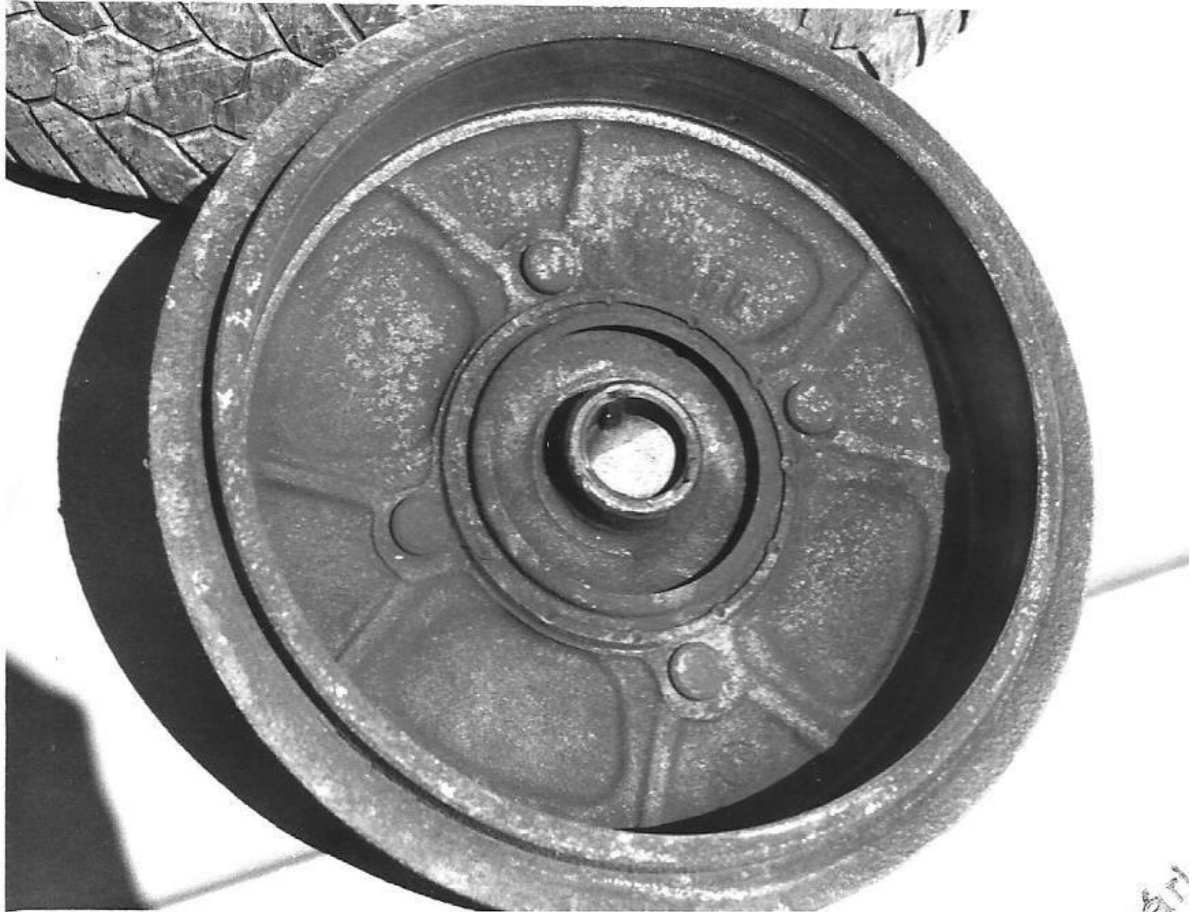
Itt a féltengely fékdobból kiütött, letört vége. Látszik ezen az, hogy a féltengely és a fékdob kúpon illeszkedtek, az összefekvő kúpok, vagy 20 mmel rövidebbek mint a fékdob kúpja. Balról a tengelyanya menete látszik, a kúpban egy reteszhorony. Az is látszik, hogy a törési felület ferde.

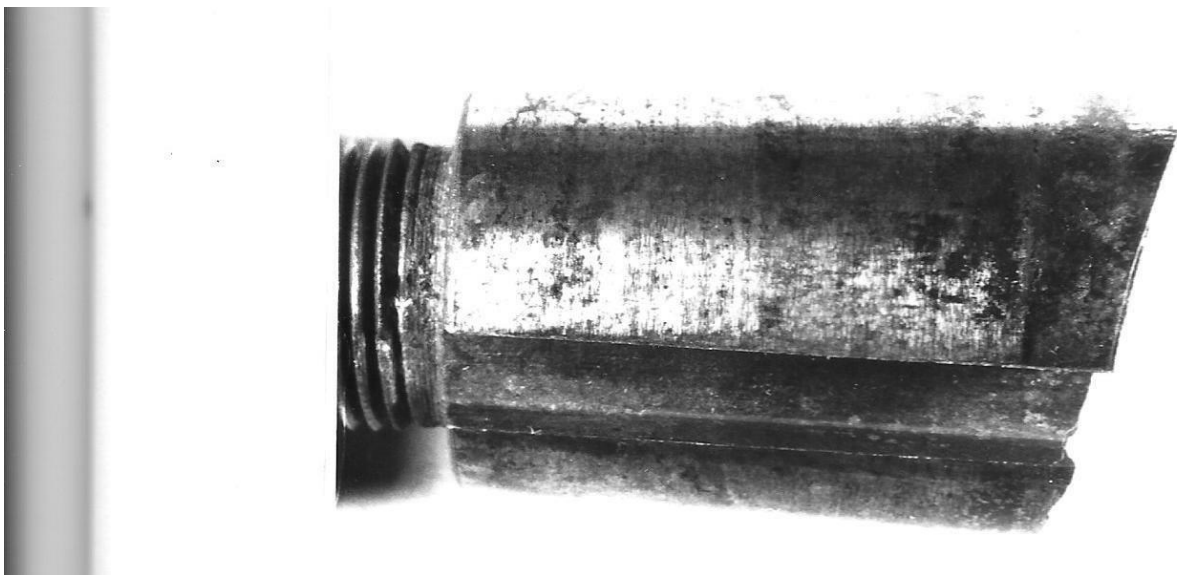
Itt a törési felület, amin a reteszhorony mellett egy kicsi, az egész törési felületnek mintegy 1%-át kitevő, 3,5 x 1,5 mm méretű kifáradással kialakult fényes rész van, a törési felület többi része frissen tört felület. A tengely anyagának keménysége szokatlanul nagy, a törés közelében 540 HV. Nemesített acéloknál, pl. a CrMo4-nél az MSz 61 szabvány szerint, nemesített állapotban, a keménység 310-375 HV közé kell eszen. Nem tudtam eldönteni azt, hogy a rideg, pici fáradt repedést tartalmazó féltengely menet közbeni eltörése okozta-e a kocsi sodródását és felborulását, vagy a sodródás és a padkára hajtás vezetéstechnikai hiba következménye-e és a törés a hossz tengelye körül átfordult kocsi útestre esésekor történt-e. Ezt a döntést az is nehezítette, hogy az itteni kerék acéllemez keréktárcsáján szemmel látható deformáció nincs és ez azt jelenti, hogy a tengely töréséhez nem kellett nagy energia. Szakértői véleményemben azt írtam le a rendőrségnek, a kirendelőnek hogy nem lehet eldönteni azt, hogy a balesetet műszaki hiba okozta-e.. Megjegyzem még itt azt, hogy a Skoda 105L és 120L -eknél ilyen törés máskor is előfordult.

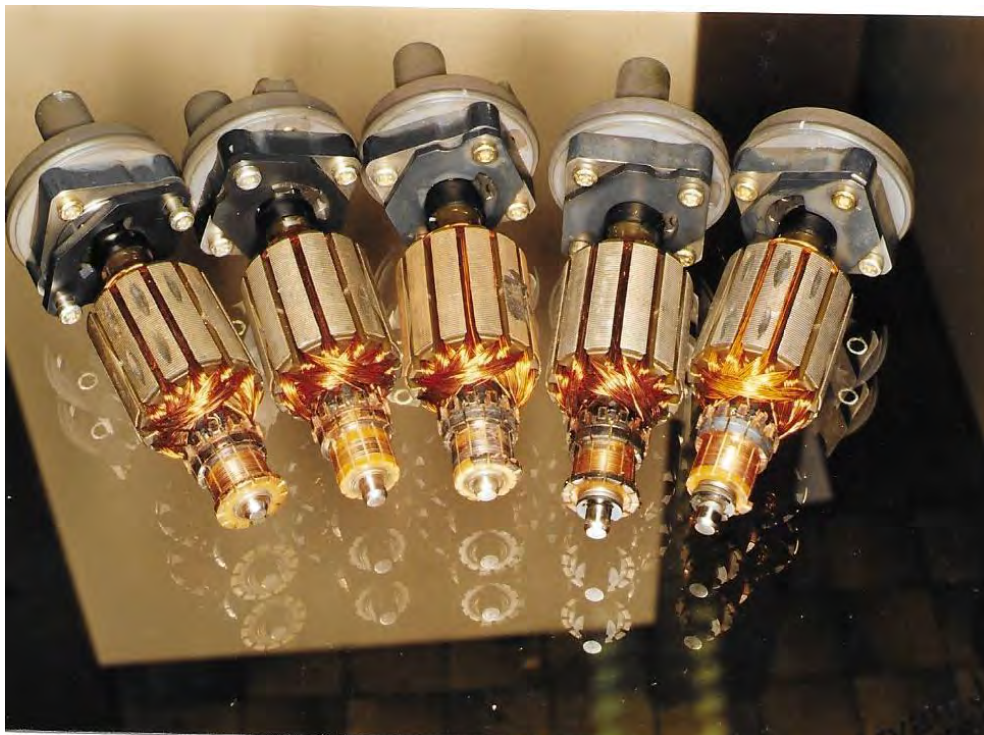
Itt a kommutátor látszik, jobb oldalon a tekercsek kivezetéseinek rögzítéséhez való fülekkel (a kommutátor rézlemezről kivágott és hajlított gyűrű, amint műanyagba öntenek és később vágnak be, hogy a szeletek elváljanak egymástól villamosan is). Itt a kép bal oldalán, ahol a kefék súrolják a kommutátort, mélyedés van. Ott fent már a műanyagig kopott a kommutátor reze.

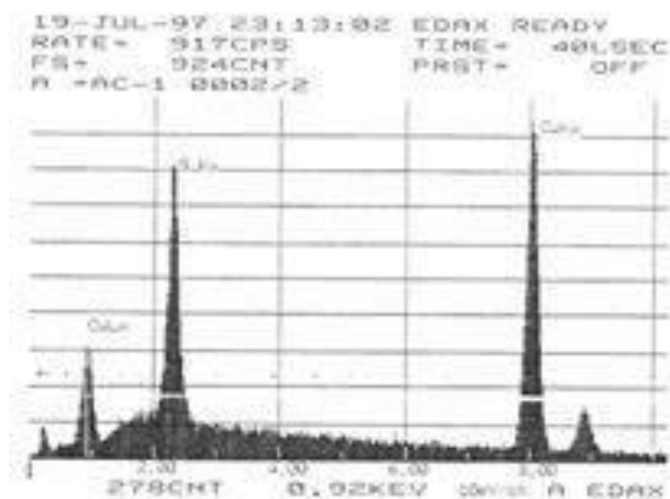
Ilyen a szénkefék által nem dörzsölt kommutátor részek felülete az elektronmikroszkópon. Van ahol lehullott a korróziós termék a felületről, van ahol nem. A fenti mikroszkopos felvétel a korróziós termékkel borított részről készült. Abban van a szulfonsav rézben dús korróziós terméke. Itt köszönöm meg Dr Roósz Andrásnak a MTA rendes tagjának, feleségének Dr Roószné Lucának és Kovács Árpád kohómérnök úrnak a jelen munkában adott óriási segítségét. A két tanszék gyakran segítette egymást, testvéri barátság volt közöttünk.

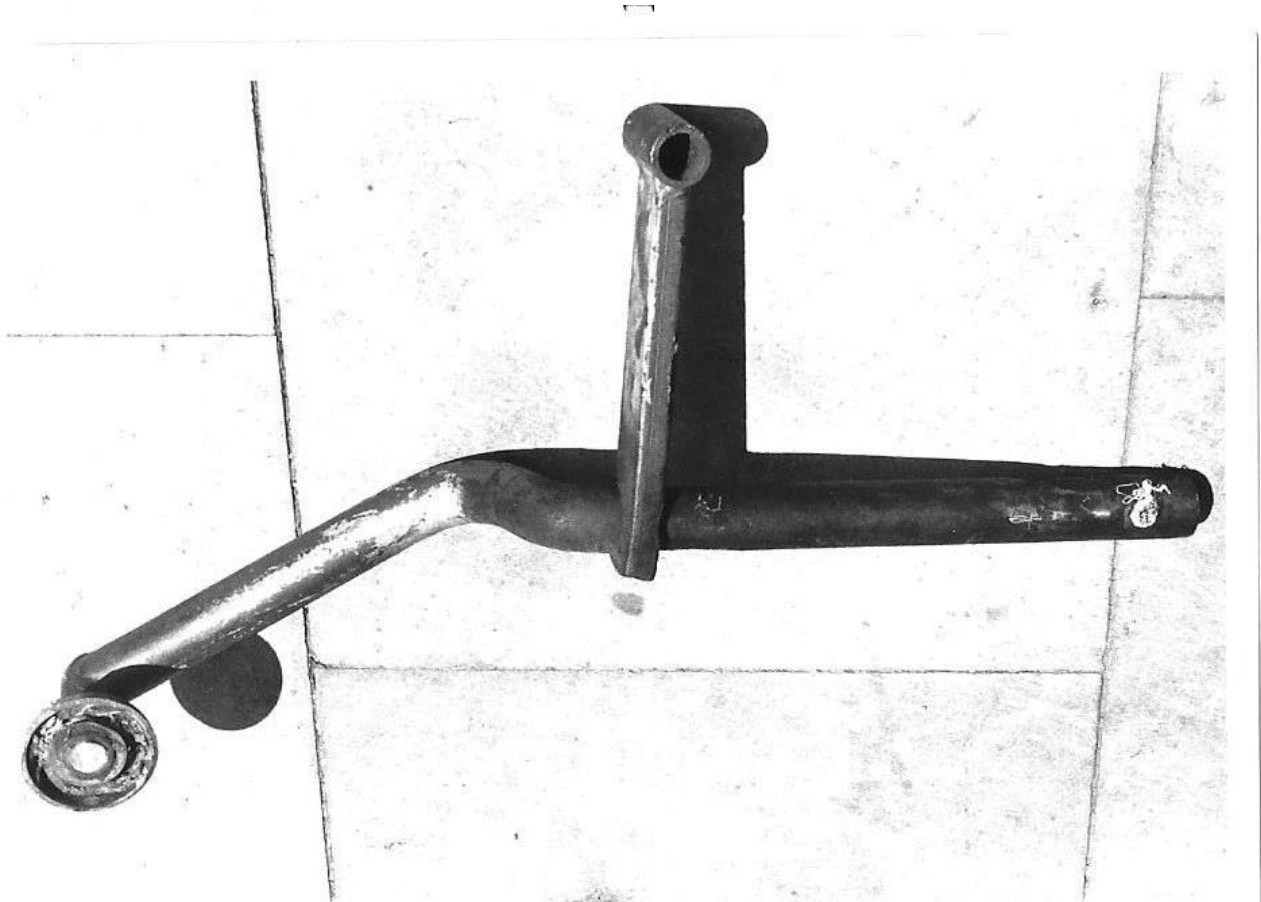
Vontatott rendsodró tengelye törésének oka. A rendsodró országúti vontatásakor egy gumi köpenyű kerék tartja a levegőben a rendsodró hátsó részét. A kerék tengelye egy hajlított és hegesztett rúdon van. Az a tengely, ami az alsó képen, a kerék csapágyában eltörve látszik, a felső képen lévő tartó rúdon, törése előtt vízszintesen állt, most a csonkja van ott. Ez a vontatott rendsodró, egy sorompót megközelítve, az úttal kb. párhuzamos helyzetéből hirtelen elfordult és eközben nekicsapódott egy ott várakozó kerékpárosnak. A szakértői vizsgálatot a rendőrség kirendelésére a MIMSzi-vel közösen végeztük. Az volt a kérdés, hogy műszaki hiba, vezetési hiba, vagy karbantartási hiányosság okozta-e a balesetet.

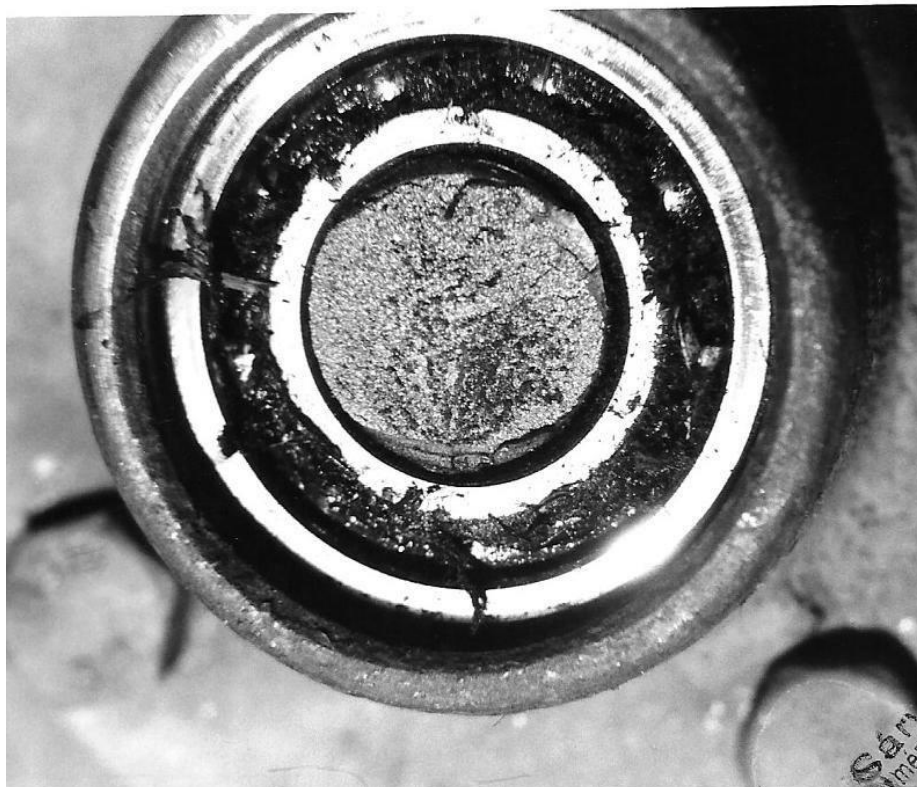
A tengely szívós törését bizonyítja az is, hogy a törés során, szemmel láthatóan elgörbült, ahogy a helyére visszatéve, az itteni képen látható. A csonkon végzett keménységmérés eredménye: HV 30 = 171 és ennek alapján az anyag szakító szilárdsága $R_m = 540 \text{ MPa}$. Azt is figyelembevéve, hogy ezt előmelegítés nélkül hegesztik, ez optimális szilárdság. Emlékezzünk arra, hogy a Skoda féltengely ennél kisebb mértékű fáradásos repedése esetén nem tudtam eldönteni azt, hogy annak törése az üzemi igénybevétel, vagy a bukfencezés következménye-e, itt kimondtam azt, hogy a törés túlterhelés következménye és a helyszíni szemlén meg is találtuk azt a helyet, ahol a kerék a padka kiálló részének ment a tengely eltörése előtt. A törés és a várakozó elütése tehát vezetési hiba következménye, azaz nem műszaki hiba okozta.

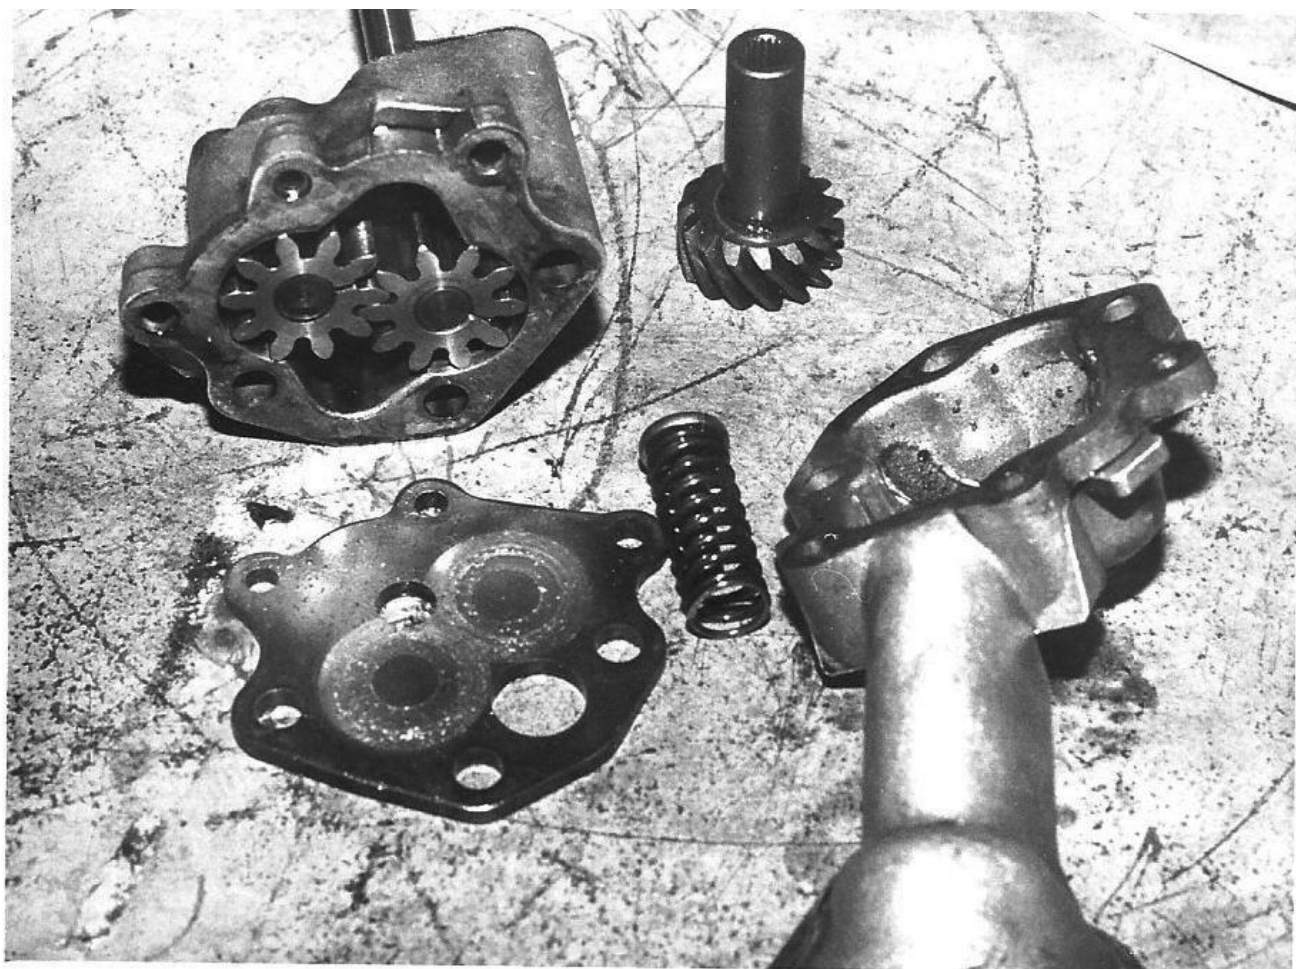
Találtam egy Fiat Tempra olajszivattyú képet. Ne legyen már ez a poszt kép nélkül. Tudjuk, hogy az oroszok a FIAT 124-et vették meg. Olyan ez a szivattyú, mint a Ladáké. Ott a szivattyút hajtó, a blokkban csapágyazott fogaskerék, a nyomáshatároló szelep rugója stb. Ezt a fogaskereket egy megesztergált és középen tengelyirányban befűrészelt seprűnyéllel felfelé ki lehet húzni, a gyújtáselosztó levétele után. Pár év után érdemes kicserélni, mert ha a kerbfogazatos kikopik a lyukából, leáll a szivattyú és megégnek a csapágyak.

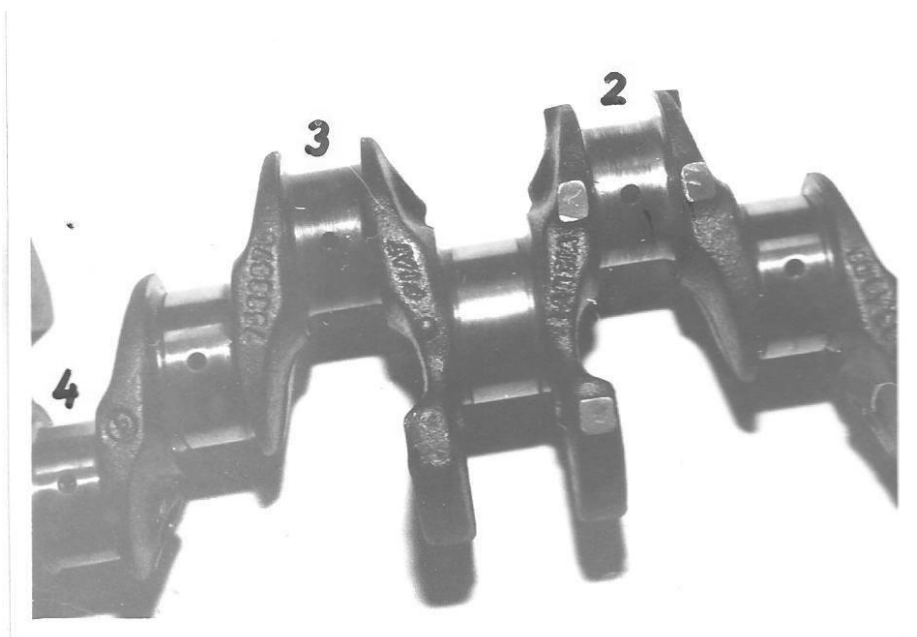
Ezen a képen az látszik, hogy a 2. forgattyúcsapágy perselyei is berágódtak, a forró üzemelés közben megszelesedtek. Az 1. forgattyú csapágy ép, a 4. is ép, bár azt itt nem mutatom. A kocsival a Tátrában voltak síelni, ahol éjszaka - 26 C fok volt a hőmérséklet. A motorban volt SAE 15W-50 motorolaj, amelynek ajánlott legkisebb környezeti hőmérséklete- 15 C fok, magasabb mint a kinti hőmérséklet. A Kémia Tanszék vizsgálta az olajat és annak folyáspontját -33 C foknak találta. Az ajánlott legkisebb környezeti hőmérséklet ennél 10 fokkal magasabb - 23 C fok, ami közel áll a - 26-hoz. A síelők 3 gépkocsival voltak a Tátrában: a vizsgált FIAT-on kívül egy öreg Skoda 120 L-el és egy 42000 km-t futott Suzuki 1,3-al. Az utóbbi kettőben is ugyanolyan olaj volt mint a FIAT-ban, de azok nem károsodtak. A motoron semmi rendellenességet nem találtam, így az maradt a megállapítás, hogy a tönkremenetel oka a kenőolaj megdermedése lehetett. Érdekes, hogy szakértői pályafutásom során csak ezzel az egy ilyen meghibásodással találkoztam.

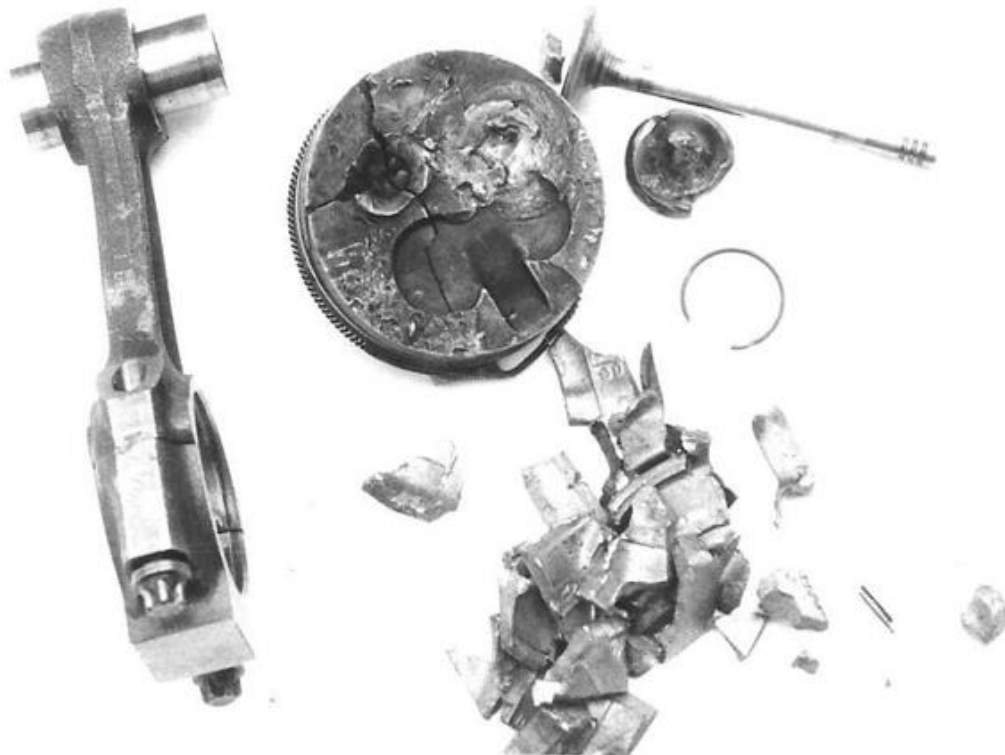
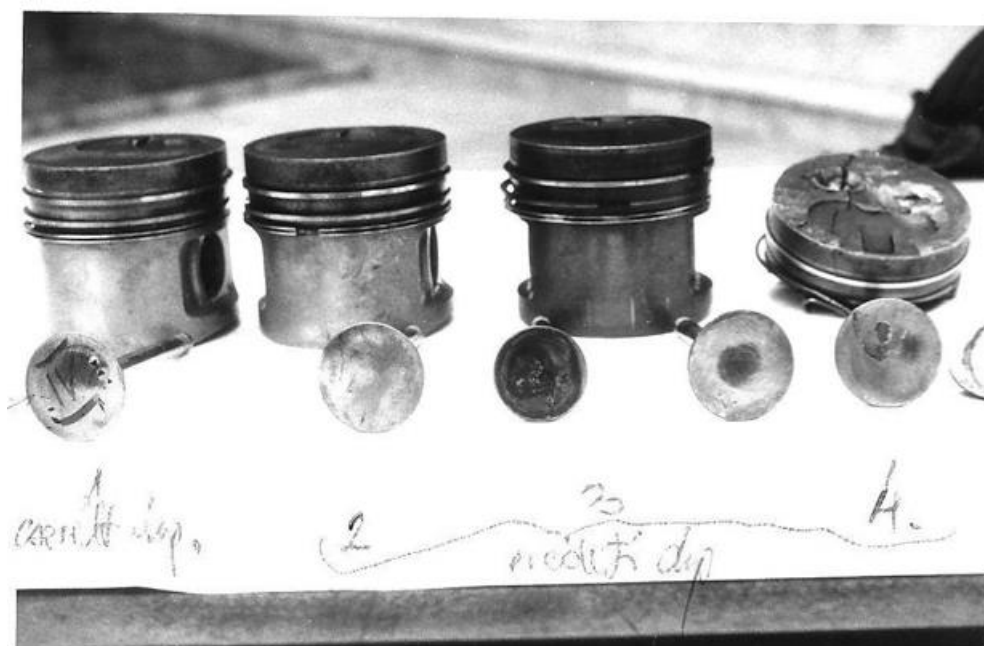
A szelepszár kifáradásának oka dieselmotoroknál. A Diesel motorok kompressziótétele kicsi, azért, hogy a sűrítés miatt felhevült levegőbe beporlasztott gázolaj gyulladjon meg. Ezeknél tehát a felső holtpontban nagyon közel van a dugattyú a hengerfejhez. Ha a szelepvezérlés nem előírás szerinti, tehát nem az előírt relatív helyzetben van a főtengety és a vezérgömb, a dugattyú és valamelyik szelep összeverődik. Ilyenkor, ha kicsi a vezérlési hiba, a szeleptányér hosszabb üzemelés után kifáradással törik le, a dugattyú és a hengerfej kalapálja, törik a dugattyú sérül a hengerfej, amiknek a javítása igen költséges. Itt a két képen, letört szeleptányért és törött dugattyút látunk.

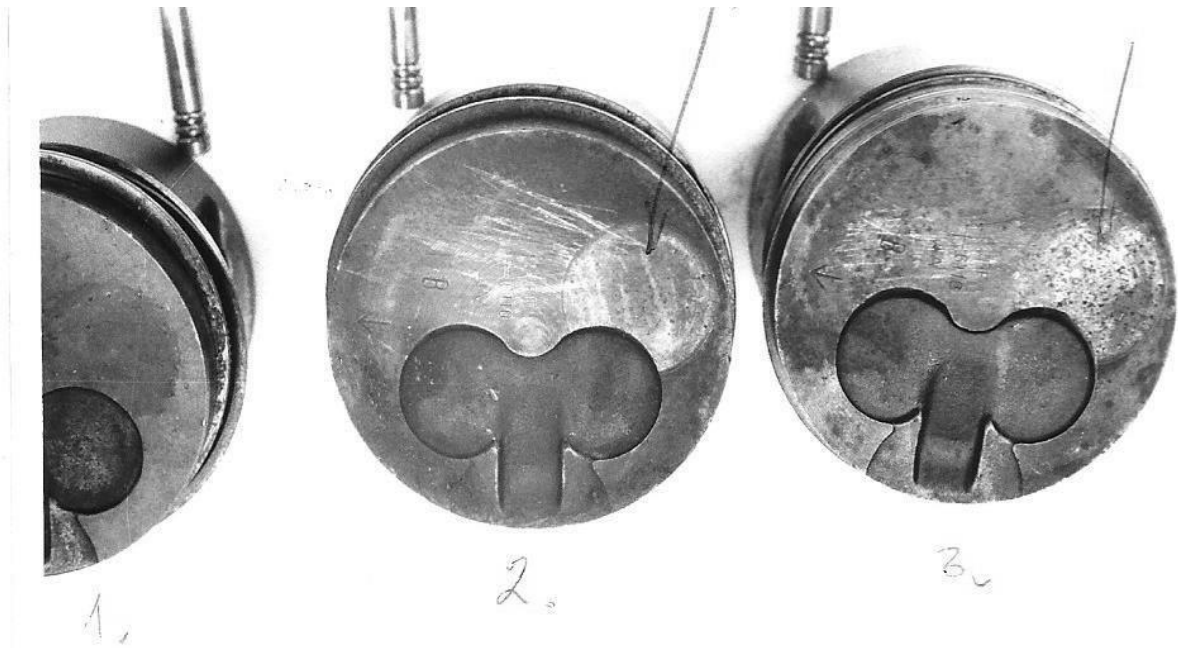
Itt látszik jól az összeverődés a 2. és a 3. henger dugattyúján.

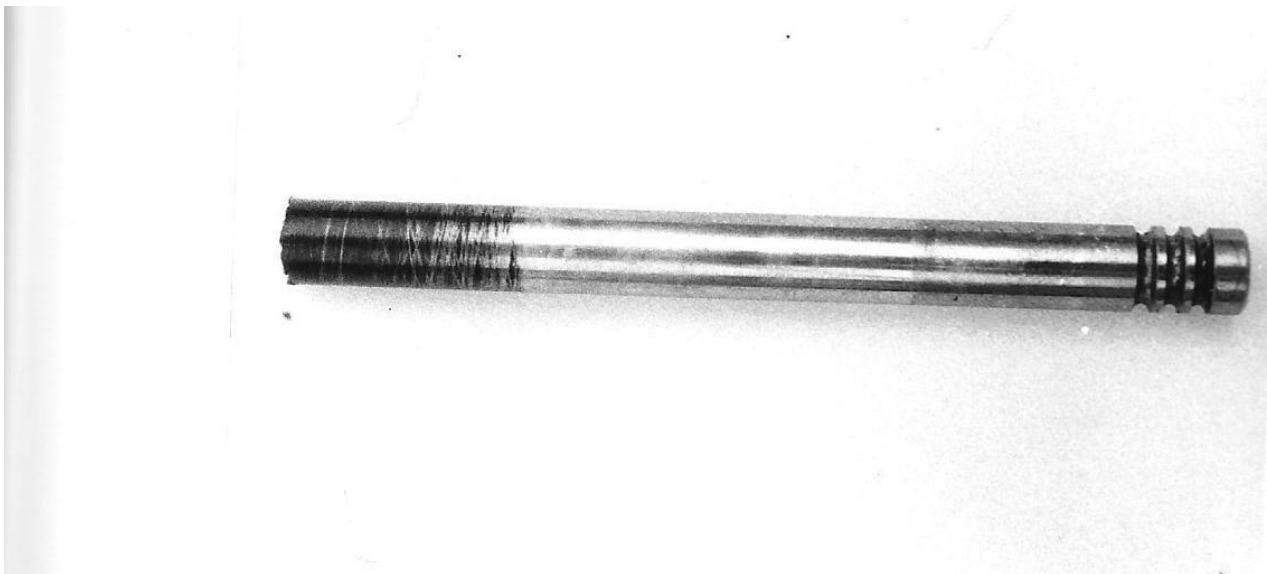
Itt pedig a letört szeleptányér szára. Emlékezzetek/emlékezzenek az előző esettanulmány Opeljénél írtakra. Ott teljesen megbomlott, folyamatosan elállítódott a vezérlés a fogasszít tárcsájának a főtengegyen való megforgása miatt. Itt a helytelenül beállított vezérlés állandó maradt egészen addig amíg letört a szeleptányér és összetört a dugattyú. Nem akarom untatni az olvasót azzal, hogy ez a motor kétszer is tönkrement a vezérlés hibás beállítása miatt és ezek a javítások, a hengerfej hegesztésével és megmunkálásával. valamint az új alkatrészek árával együtt 268000 Ft-ba kerültek 1995-ben. Azt azért leírom, hogy a hengerfejet javító új szelepek árát számolta el és amikor párszor 10 km megtétele után a motor újra leállt, kocszos(régi) szelepeket találtunk a hengerfejben. Nem mutattam meg, hogy a szelepszárak törését kifáradás okozta, de higgyék el nekem.

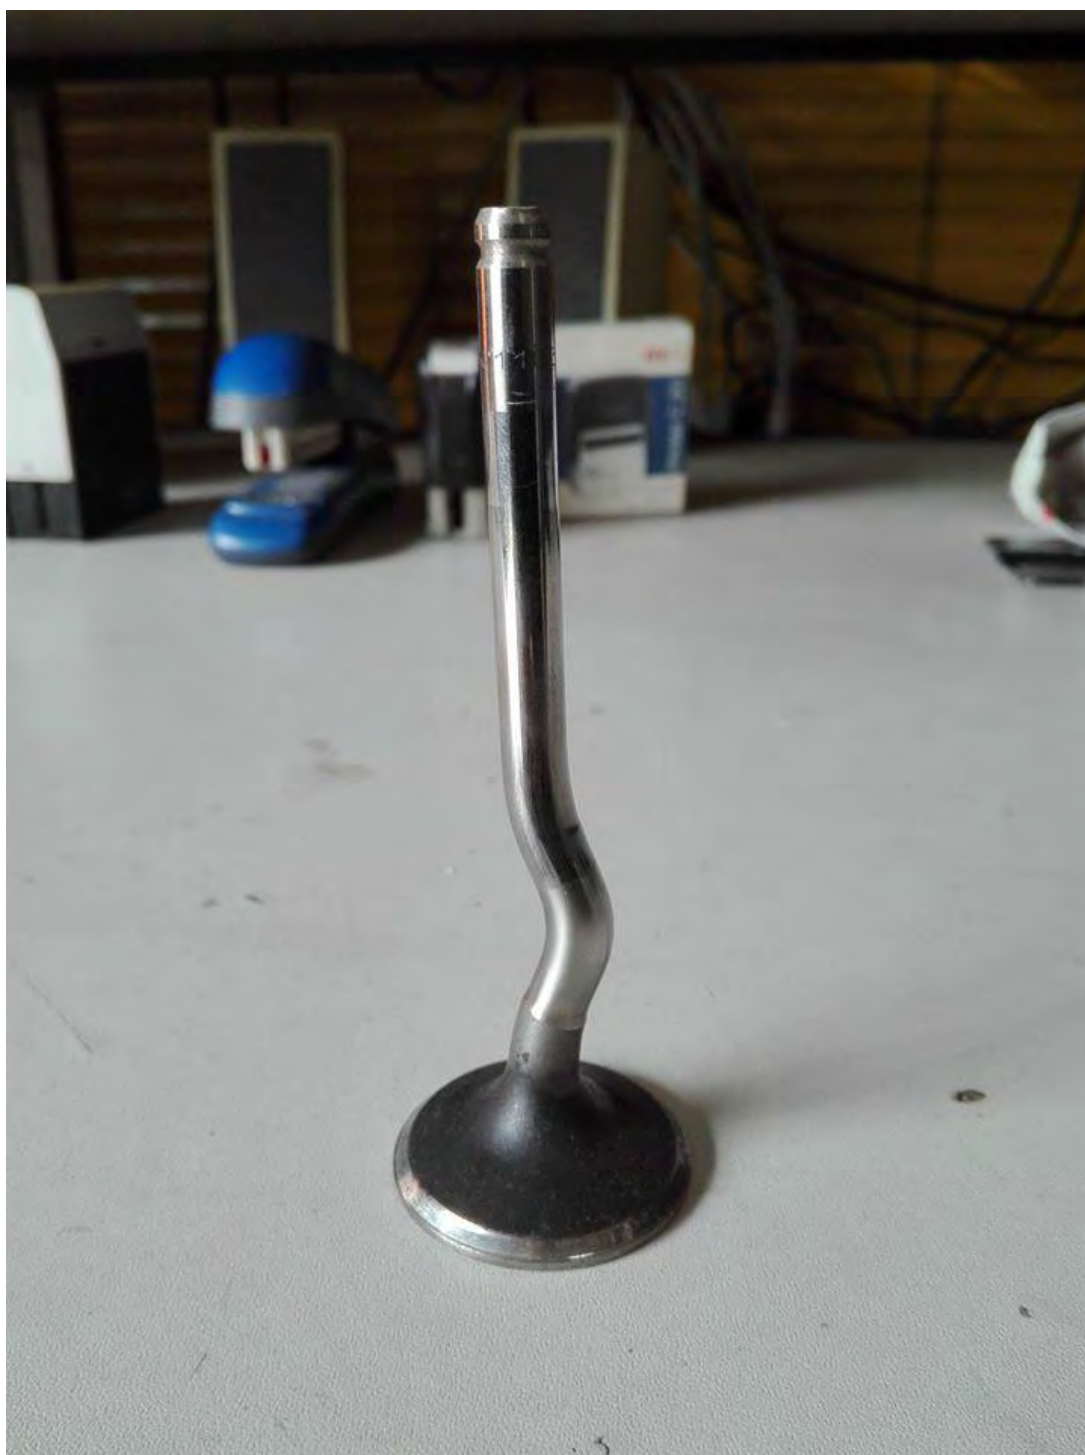
Az előző részben azt tárgyaltuk, hogy ha kicsi a vezérlési hiba, a szelepszár hosszabb idő alatt (néhány hét alatt) kifárad és ettől eltörik. Ha megbomlik egy diesel motor vezérlése és hirtelen nagy vezérlési hiba áll elő, pl. mert elszakadt a vezértengelyt hajtó fogasszíj, a szelepszár kihajolhat, mint ahogy az itteni képen látszik. A szelepek szívós (nem rideg) anyagból készülnek, így a szelepszár egy túlterheléstől soha sem törik el, hanem elhajlik, vagy kihajlik. A dieseleknél, ahol a szelep szimmetriatengelye párhuzamos a dugattyúéval és a dugattyú felső felülete sík és párhuzamos a szeleptányér síkjával, az Euler féle kihajlási esetek IV.esetének megfelelő kihajlás következik be, olyan mint itt a képen. Az előzőleg tárgyalt 16 szelepes benzinmotor szelepei, amelyek ferdén állnak a dugattyúhoz képest, a vezérlés megbomlásakor elhajlanak. Újra hangsúlyozom, hogy szelepszár, csak kifáradás miatt törhet el, kicsi vezérlési hibánál. Megemlítem még azt, hogy a nem túl nagy motorok szelepeit egy a szelepszárral közel azonos átmérőjű rúddarab villamos duzzasztásával (egy réz persely és réz üllőre feszültséget kapcsolva, a rúd végét nyomva, ezzel a másik végét az üllőnek nyomva, az üllőt közben távolítva, nagy fejet képeznek, majd ezzel a meleggel, süllyesztékbe kovácsolják a szeleptányért. A nagy stabil motorok szelepeit egy kovácsolt szeleptányér és egy rúd leolvastó villamos ellenállás- hegesztéssel összehegesztve gyártják.

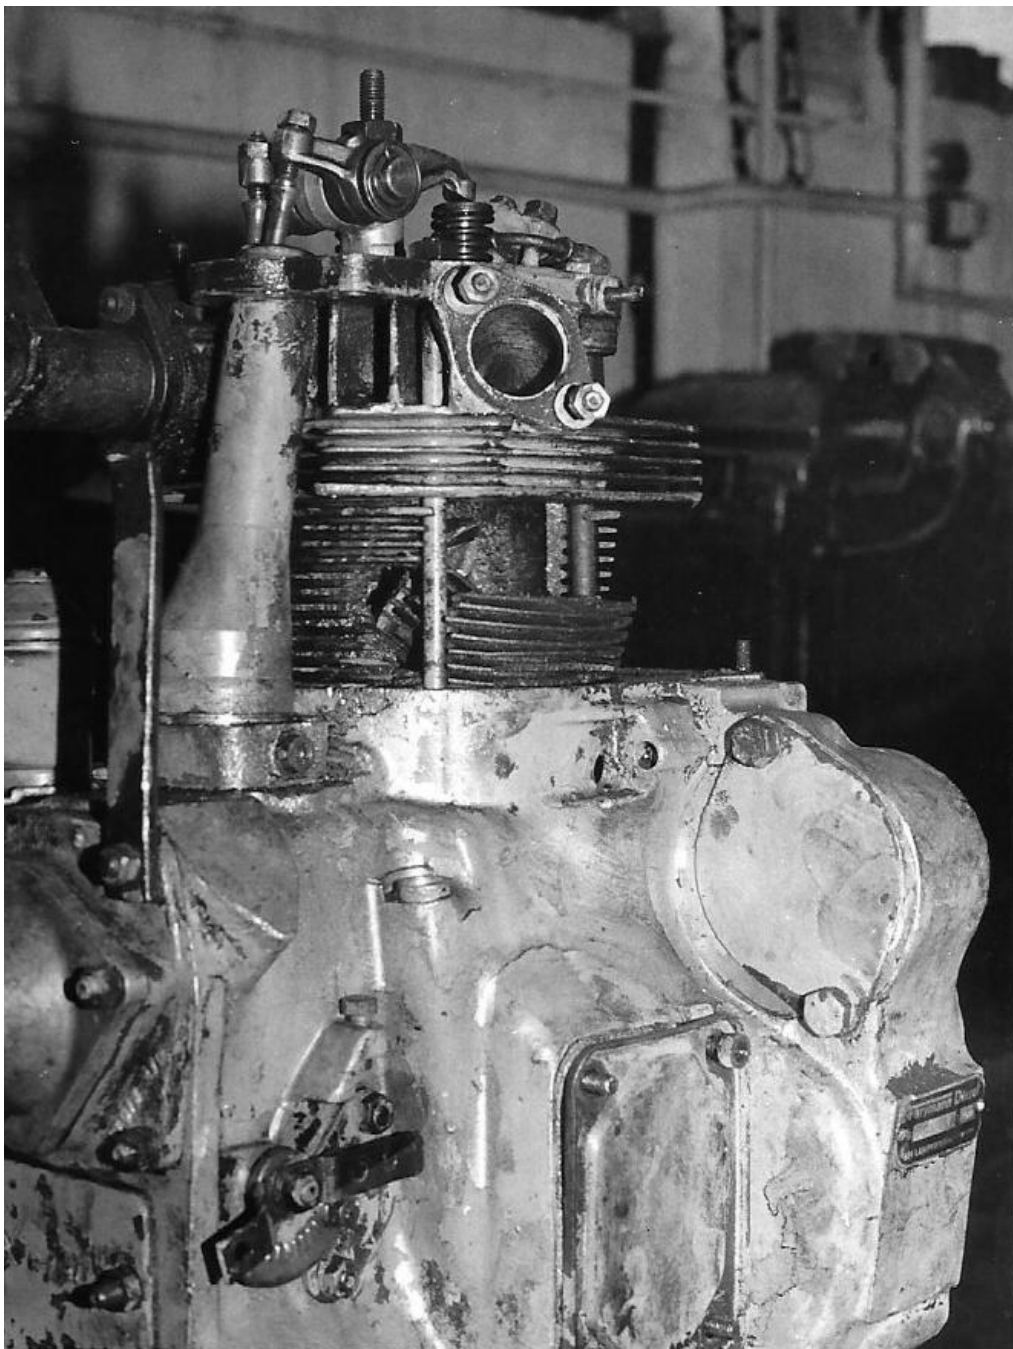
Az utolsó két képen látjuk majd, hogy a motor egyik szelepszára eltört, így a leeső szeleptányér a dugattyú és jobb oldali képen lévő hengerfej közé kerülve, szétvágta a dugattyút, ami kitörte a léghűtéses henger oldalát (lásd a bal oldali és a középső képen). A hengerfej sérülései a jobb képen látszanak az Al ötvözet motorblokk is megrepedt. A több darabból összesajtolt főtengely két nyugócsapja elfordult egymáshoz képest. Az 1 hengeres 4 ütemű Diesel motorhoz nagy tehetetlenségi nyomatékú (a megengedett egyenlőtlen ségi fok mellett), sok energiát tárolni képes lendkerék kell. A motor $m = 40$ kg tömegű lendkereke, 2500min fordulatszámon, 35 kJ energiát tárol. Ez annyi mint amennyi egy 350 kg tömegű test 10 méterről való leejtésekor, a talaj alakítására fordítódik. Ennek köszönhető a meghibásodáskor végbement nagy rombolás.

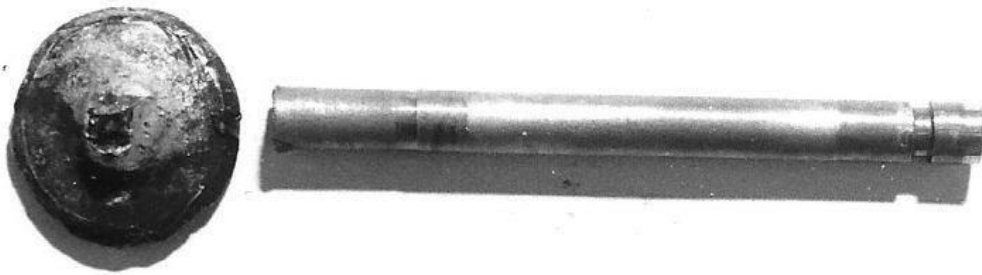
Itt látszik az eltört szárú kipufogó szelep

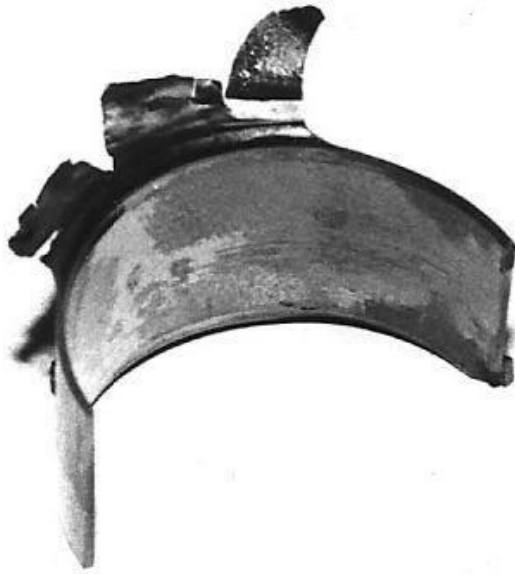
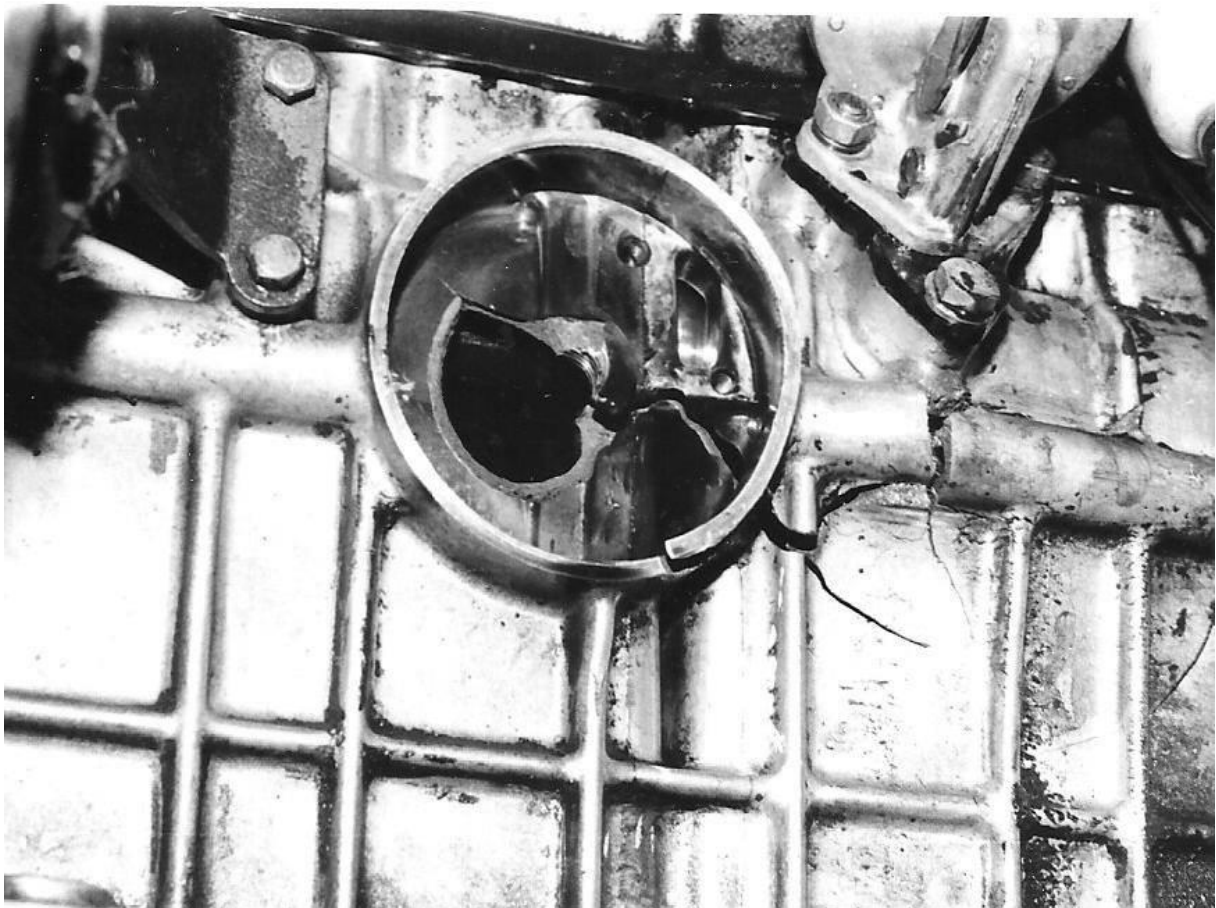
A motorblokk is megrepedt. Így a javítási költség az olcsó Skodánál, 1990-ben 24337 Ft lett. Bevallom, hogy nagyon megszendvedtem, mire az autó alatt kushadva, hosszú idő után rájöttem, hogy a meghibásodás oka a támcsapágó fordított beszerelése volt. Emlékszel Csík Bandi? Te is ott voltál az iskola műhelyében 1998-ban.

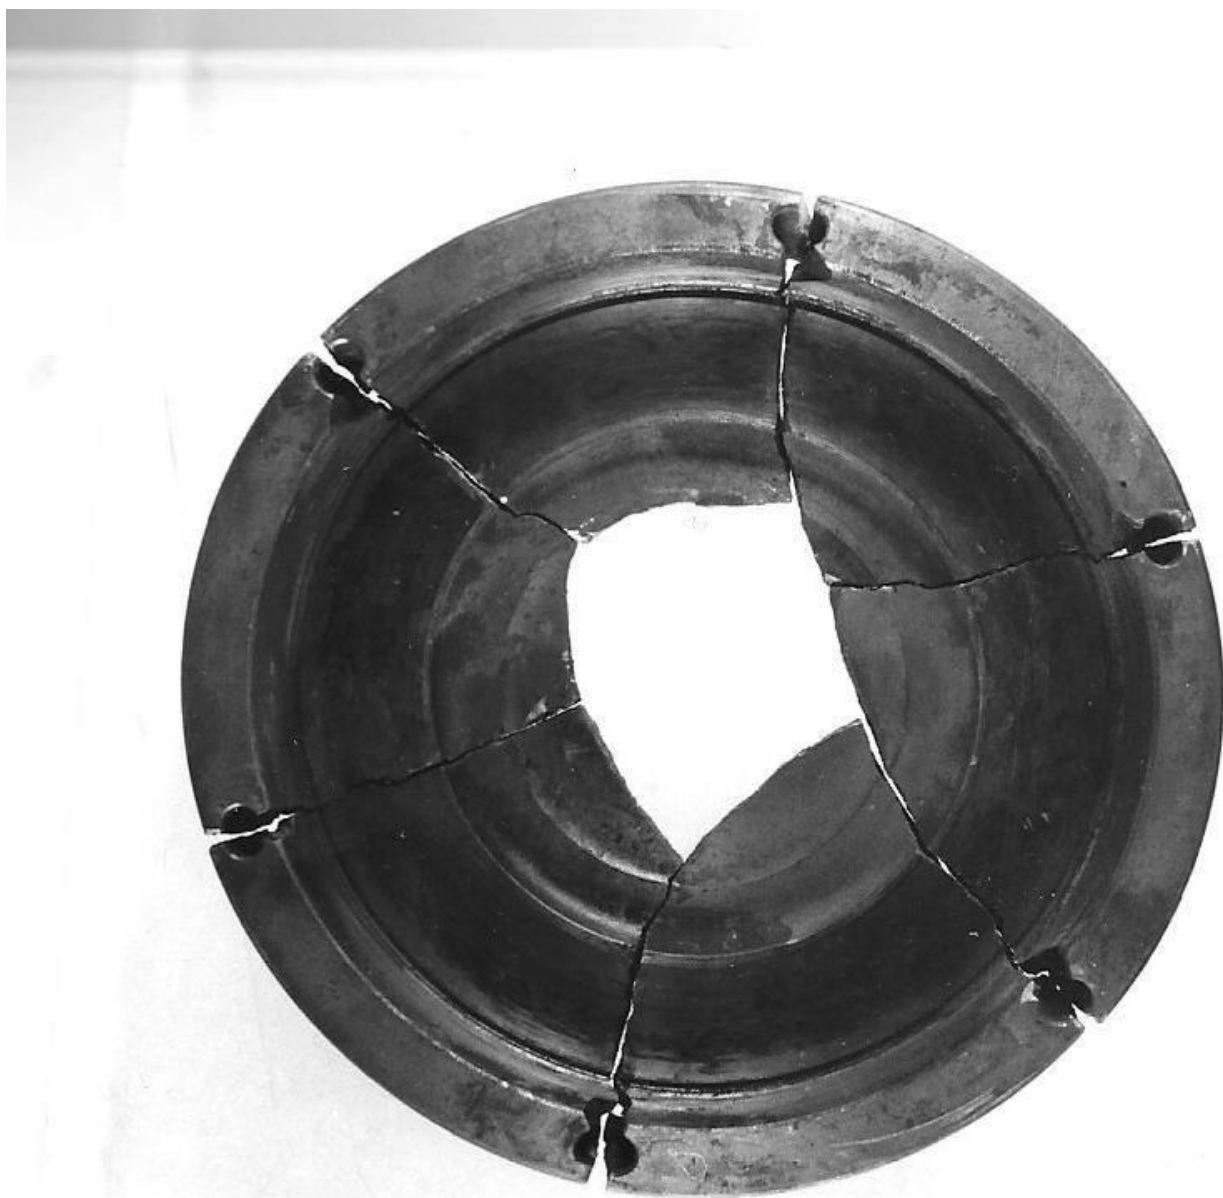
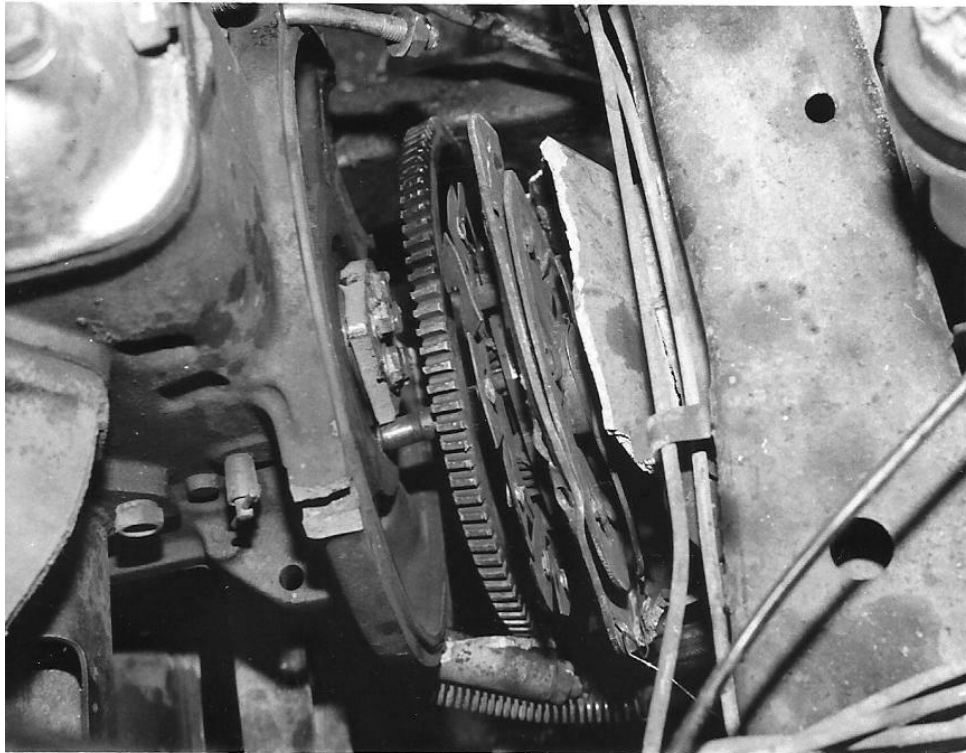
Wartburg motor felpörgetésekor szétrepült lendítőkereke törésének valószínű okáról. Wartburg motor felpörgetése közben darabokra tört és a helyéről kirepült lendítőkerekének darabjait, kitört oldalfalú kuplungházát, és a kuplungnak a kuplungházban maradt részeit látjuk az itteni két felvételen. Nem tudjuk, hogy mekkora fordulatszámra történt a törés, azt pedig nem mertük kísérletileg megmérni, hogy mekkora percenkénti fordulatszámra képes ez a motor teljes gáznál, üresjáratban. Ilyen ügyben tapasztalt mérnököktől azt tudtuk meg, hogy évente 10-nél kevesebb ilyen lendkerék szétrepülés történik. Úgy gondolom, hogy a lendkeréknek a motor ész nélküli bőgetése esetén sem lenne szabad szétrepülni, mert az halálos sérülést is okozhatna. Ezen szűkös lehetőségeink között azt vizsgáltuk meg, hogy a lendkerék anyagának minősége közrejátszhatott-e a szétrepülésben.

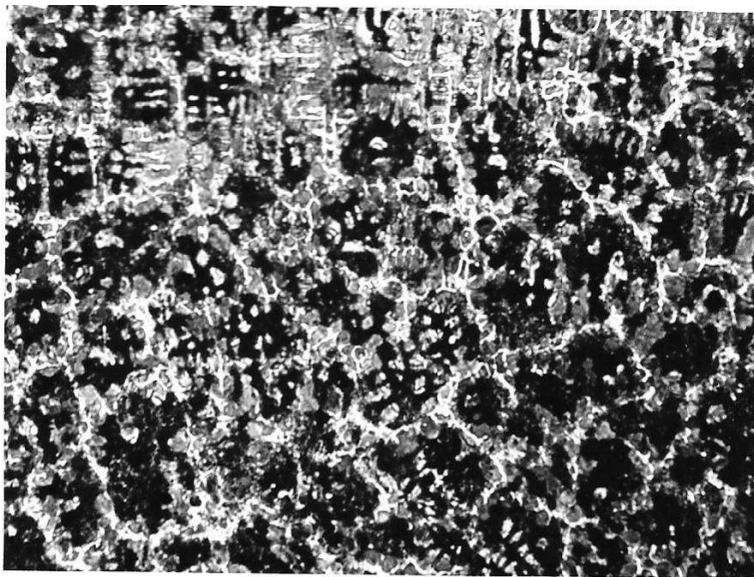
9. kép

A lendkerék és a kuplungszerkezet szabadszemmel végzett vizsgálata során nem találtunk olyan elváltozást, ami a szétrepülésben közrejátszhatott volna. A tengelykapcsoló tárcsával való súrlódása helyén pl. nincsenek a csúszó kuplung okozta hőszokk által okozható repedések. A gépkocsi nagyon sok alkatrésze megsérült, amelyek helyett új kell: A törési felületek elektronmikroszkópos vizsgálata szerint, a szétrepülés előtt a lendkerékben kifáradási repedések nem keletkeztek. Az anyag keménysége: HB $2,5/187,5/30 = 229$, ami normális. Szakító szilárdsága: $R_m = 299$ MPa, normális. Az itteni $N = 100X$ -os nagyítású, maratott csiszolatról készült mikrofelvételen perlit + grafit + ledeburit látható. A mikroszópon megállapított 15-41% cementit szerintem nem megengedett és ez oka lehet a lendítőkerék szétrepülésének. A keletkezett kár értéke az Állami Biztosító szerint: 44.907 Ft (1989 márciusában).

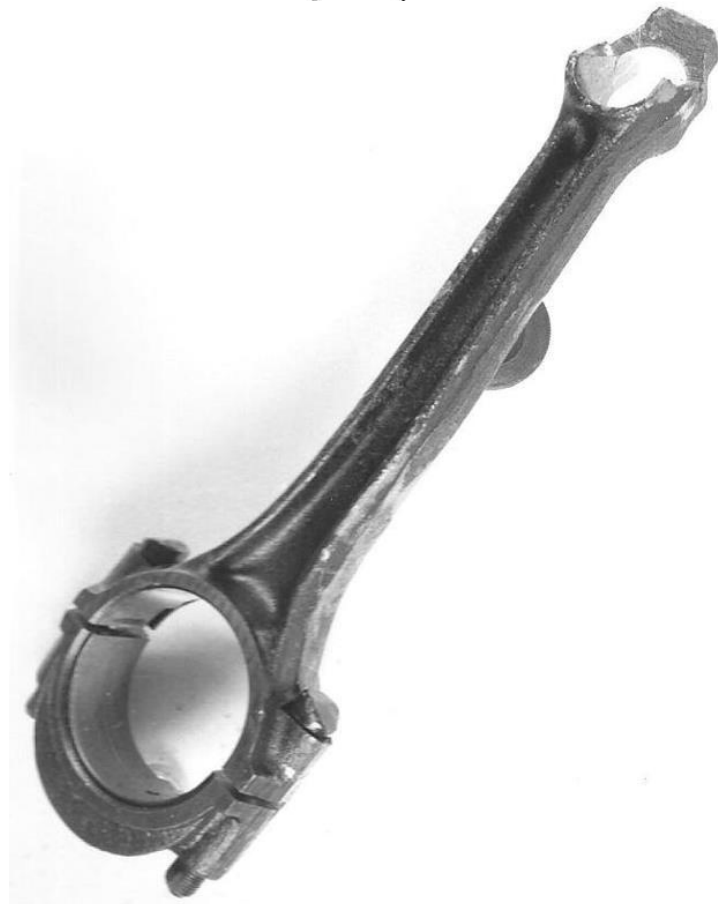
Egy a csapszeg gyártásakor használt nagyon életlen fűrő miatt nagy kár keletkezett a ZUK motorjában. A baloldali kép bal oldalán összetört dugattyú, mellette jobbról fent ennek dugattyúcsapszege 7 darabra törve, a jobb oldali képen ennek a dugattyúnak a hajtókarja, lent kissé balra, a csapszegdarabok alatt, a hajtókar kis fejének a letört fele van.

Nézzük az itteni képet! Ez a 7 darabra szétbontott csapszeg egy darabja. Ennek gyártása során, a tömegcsökkentés céljából az anyagba belefúrt furatot nagyon életlen fúróval fúrták ki, ezért a furat felülete nagyon érdes lett. Ennek következménye az, hogy a kisteherautó futása közben kifáradásos repedések keletkeztek a csapszeg belső felületén, azok a használat során egyre nőttek, majd 30000 km út megtétele után a csapszeg darabokra tört, élei elforgácsolták a csapszegperselyt, letört a hajtókar kis fejének a fele, majd összetört a dugattyú és a motorblokk is megsérült. A motor javítása 1988. júliusi árakon 20600 Ft-ba került. Ilyen csapszeg-töréssel szakmai pályafutásom során, csak ebben az esetben találkoztam. Tessék megnézni ezeket a sima törési felületeket! Ilyenek csak kifáradással alakulhatnak ki.
