Dr. Sárvári József gépészeti - és gépjármű-szakértői esettanulmányainak tartalomjegyzéke.

Gépek meghibásodási okát kereső szakértői vizsgálatok általános módszerei és néhány konkrét eredménye

Dr. Sárvári József*

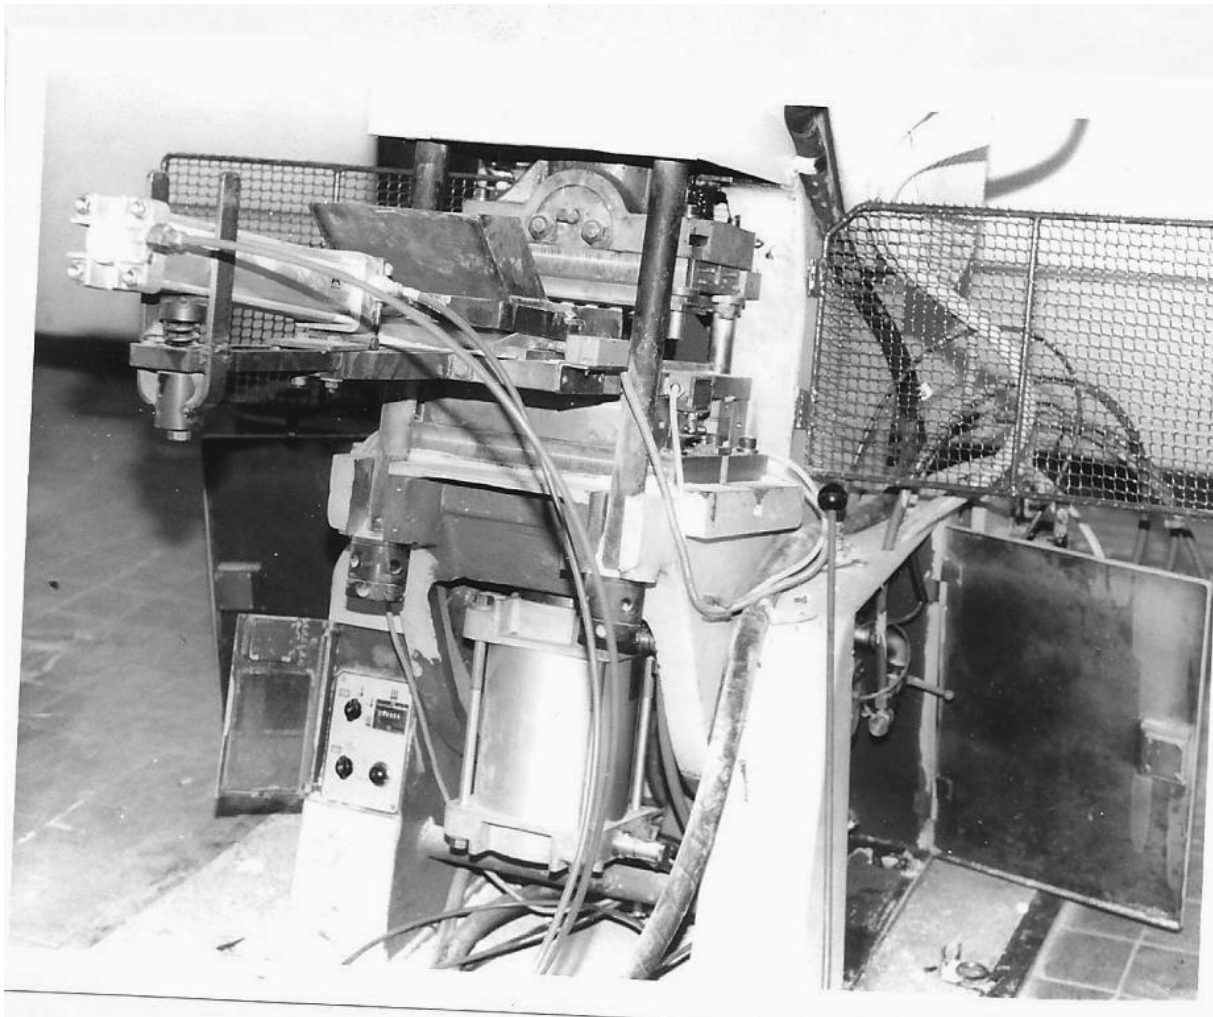
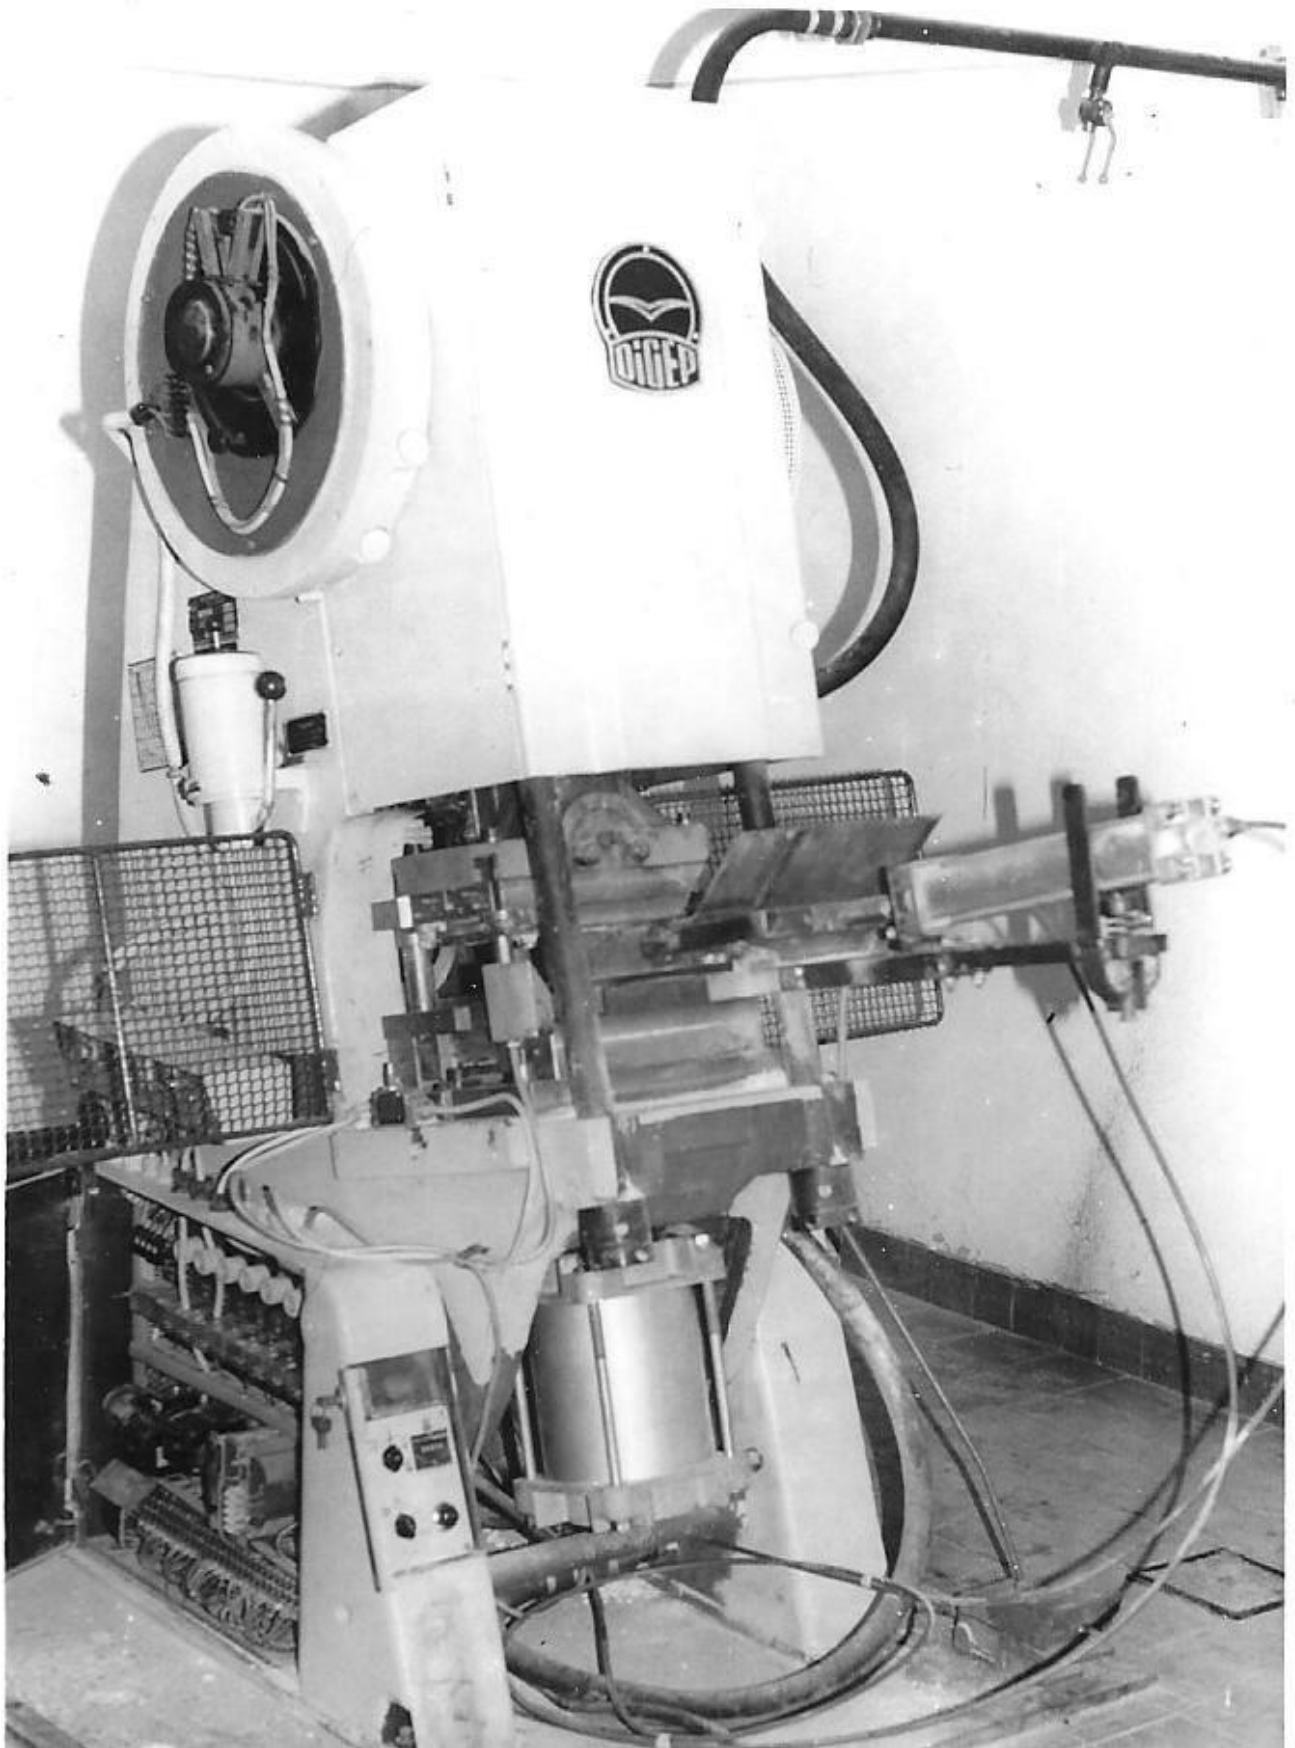
Nem a körhagyó-sajtó (excenter prés) a hibás azért, hogy két ember egyik kezét csonkolta. Egyik szakterületem a képlékeny hidegalakítás volt, ezért foglalkoztam az alakítógépekkel is és még szakértői munkát is végeztem ezen a területen. Ebben a munkában Dr Mádai Ferenc, a ME Elektrotechnikai Tanszékének oktatója volt a társszakértő. Nézzük a fotókat! Az itteni képeken a Diósgyőri Gépgyárak DKS 25 A típusú körhagyósajtója látható szőlőcukor por automatikus tablettázására alkalmas berendezéssel felszerelve. A gép asztalára egy sok furatú szerszámlap van felszerelve, ezekbe, a furatokba kis játékkal illeszkedő, alul vállas ellenbéllyeg-kilökök vannak, amelyek az ellenbéllyeg tartólapba vannak befogva és amely tartólapot a gép asztala alatt látható pneumatikus munkahenger mozgat le-fel. A gép nyomószánjára van felfogva a szerszám béllyegtartója, amelyben a szerszámlap-furataiba belejáró béllyegek vannak beszerelve. Látszik a képeken az a portartó is amelyik bejár a két szerszámfél közé, és amelyet az ott látható pneumatikus munkahenger mozgat. A szerszámra illetve a gépre 4 db végálláskapcsolót szereltek, amelyek segítségével automatizálni tudták a tablettázást. Ezek a végálláskapcsolók a következők. E 1: zár ha kinti végállásában van a portartó. E 2: zár, ha a szerszámoldali végállásában van a portartó. E 3: zár, ha a kilökök felső helyzetben vannak (ha homlokfelületük a szerszámlap (matricak) homlokfelületével egy síkba esik. E 4 :zár, ha a kilökök alsó helyzetben vannak. Ezeket részben a gép villamos vezérlésébe bekötve, ezekkel a munkahengerekhez sűrített levegőt engedő pneumatikus mágnesszelepeket vezérelve megy az automatikus üzem: Ha a portartó kint, a nyomószán fenn, a kilökök fent, akkor indul be a portartó, ami, ha beér ütközésig, a kilökök lemennek alsó helyzetükbe ütközésig. Ha ez megtörtént, indul hátra a portartó, ha ez is kiér ütközésig, akkor, akkor a gép nyomószánja lemegy az alsó holtpontra, majd vissza. Ez után a kilökök mennek felső helyzetükig, kilökve a kész tablettákat, majd indul a portartó, ami bejárása közben letolja a kész tablettákat egy ferde pályára, ahonnan a gyűjtő ládába mennek. Ezt ügyesen kitalálta egy üzemmérnök és egy villamosipari technikus.

Az itteni képen a KV1 az üzemmód kapcsolót látjuk. Fenti állás (szaggatott nyíl): beállító löket. Jobbra (egy nyíl) egyes löket (minden indításra egy kettőslöket. Két nyíl: Sorozatlöket: folyamatosan mennek a kettőslöketek. Lejjebb van a KV2, az indítási mód kapcsoló. Fent: lábpedálos indítás, majd egykezes, aztán kétkezes indítás. Az előző részben leírt üzemelés a gép egyes löket és egykezes indítás állásában ment. Rátapadt a szőlőcukor a szerszám felületeire, ezért leállították a tablettázást, úgy hogy az üzemmód kapcsolót a beállító löket állásba váltották át. A nyomószánjának le-fel járása leállt, de A GÉP MOTORJÁT NEM KAPCSOLTÁK KI, a lendítőkereke forgott. A mérnök és a hozzá beosztott lakatos, két oldalról a szerszamba kézzel benyúlva, alkoholos ronggyal tisztogatták a szerszámot, amikor a lakatos véletlenül rálépett az indító pedálra és mindkettőjük jobb kezének ujjait olyan vékonyra összenyomta, hogy amputálni kellett azokat. A mérnök azt hitte, hogy ha az üzemmód kapcsoló az egykezes indítás állásban van, a löketek csak a kézi nyomógombbal indíthatók, a pedállal nem. Ebben tévedett, mert a kapcsolási rajz és a gépkönyv szerint beállító löketben, a nyomószán, csak a pedállal indítható és addig mozog, amíg nyomják a pedált. Nem tartották be azt a munkavédelmi előírást, amit a gépkönyv is ír, hogy A PRÉS MUNKATERÉBE, CSAK A MOTOR LEÁLLÍTÁSA UTÁN (ÁLLÓ LENDÍTŐKERÉK ESETÉN) SZABAD BENYÚLNI. Ebben mindketten hibásak, a mérnök felelőssége nagyobb, Mert ő a képzettebb és ő kezdte azt a tisztogatást amit a lakatos is végzett utána. Ebben a balesetben az is belejárt, hogy a lábpedál, amelynek olyannak kellene lenni, hogy véletlen rálépés hatására ne indítson, nem olyan. Ha az ember elfordítja a lábát és úgy lép rá, akkor kapcsol, tehát nem szabvány szerinti. A fő ok szerintem mégis az, hogy járó lendkerék esetén nyúltak be a szerszamba. Vannak gépkocsik, amelyek hűtő-ventilátorát nem mindig célszerű tapogatni, ha jár a motor. Egy ismerősöm (gépipari technikus) jobb kezének néhány ujját vágta le a Wartburg ventilátor lapátja, mert járó motornál kaparászott körülötte és éppen akkor érte el a hűtőfolyadék hőmérséklete az üzemi hőmérsékletet, ezért bekapcsolt a ventilátor elektromágneses tengelykapcsolója, amikor keze a lapátoknál volt. Szerencséjére közel volt a kórház és visszavarták az ujjait. MINDIG GONDOLKODJUNK MIELŐTT CSELEKSÜNK.

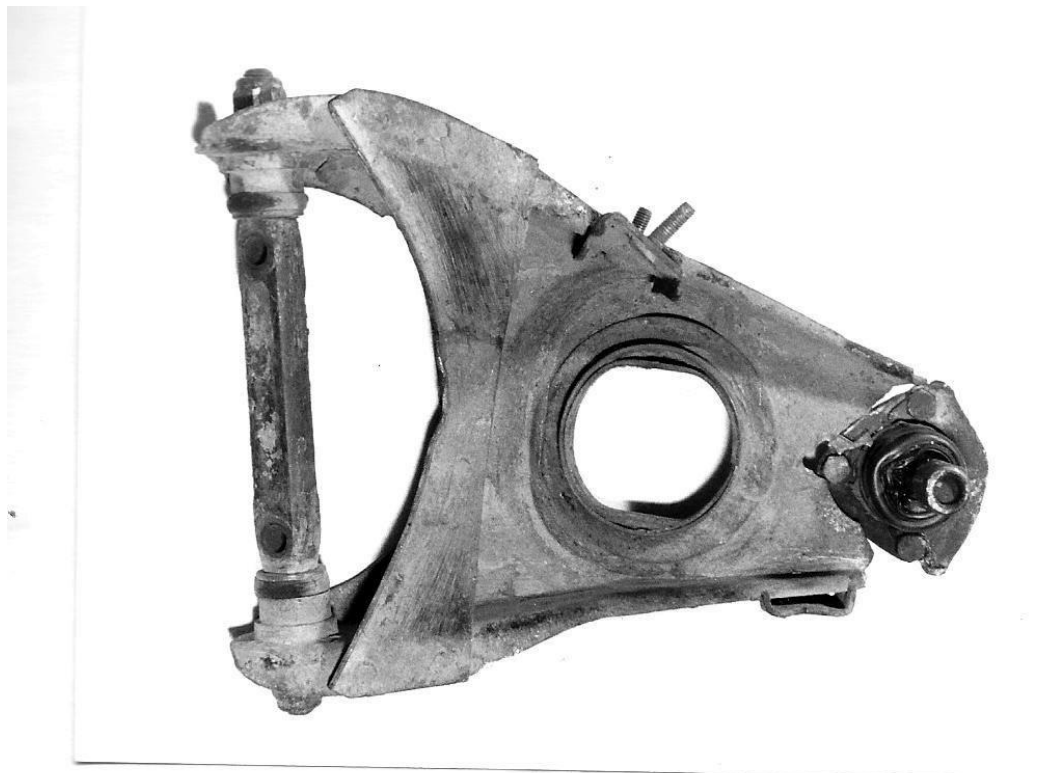
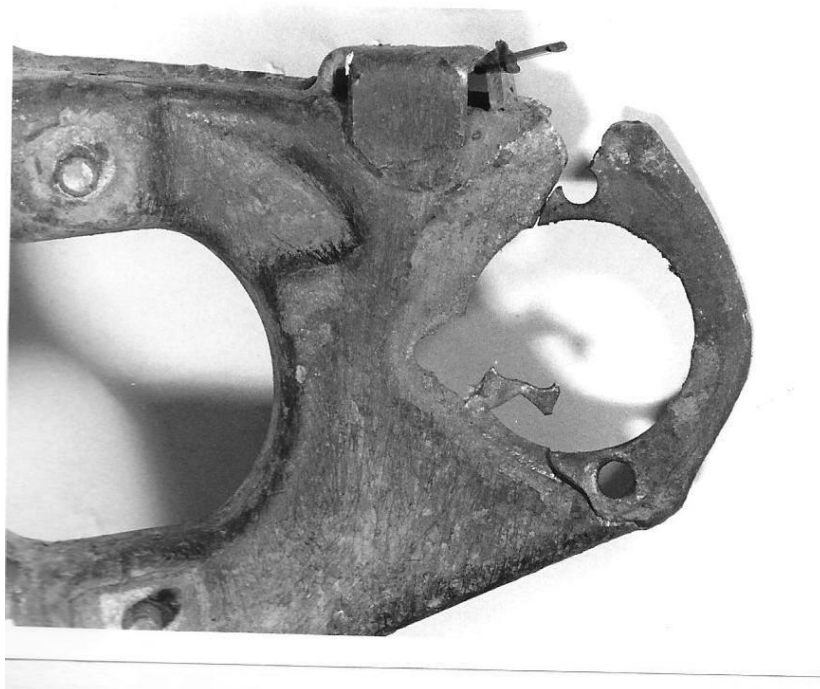
1. kén

Lada 1500 alsó lengőkar töréséről. A bal oldali képen az egész lengőkar látszik szilentblokkos felfogásával és a jobb szélén lévő gömb belsejű, kívül kúpos szárú úgynevezett talpas csapszegével. Leszereltük a talpas csapszeget a törött lemeztől, majd a lemezt a helyére illesztettük. Ezek jól illeszkednek. Nem történt itt számottevő maradó alakváltozás, a törést tehát fárasztó igénybevétel okozhatta, amit a további vizsgálatok is igazoltak. A lengővilla a vezető szerint erős fékezéskor tört el, de ez akkor - vizsgálatom szerint - már nagyon meg volt repedve. Versigora és szerzőtársai Lada gépkocsik javítása című könyvükben (M K Bp. 1980) azt írják, hogy rossz utakon közlekedő kocsiknál történik ilyen törés, szerintem a szoros talpacsapszeg is okozhatja.

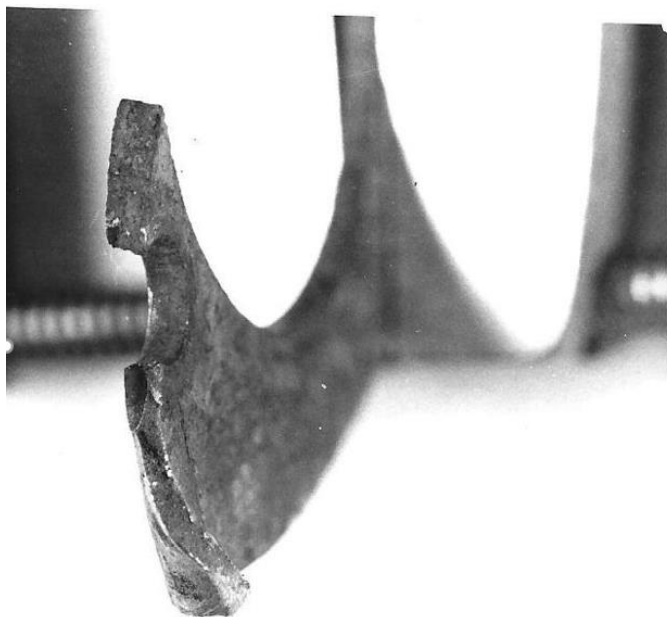
Az itteni képen a lyuk maradéka alatt, fényes kifáradással kialakult felület sejtethető. Ezt nagyobb nagyításban is megvizsgáltam és kifáradás okozta felületnek találtam.

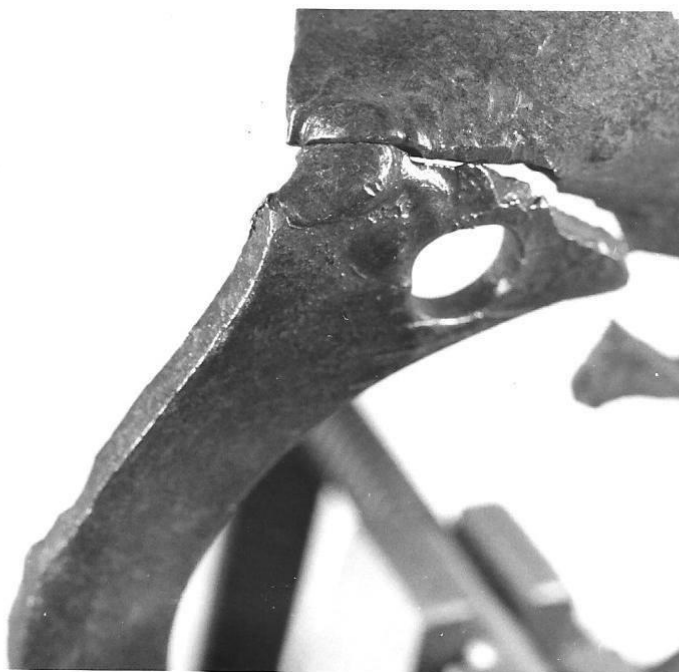
Az itteni képen pedig a repedés végénél egy rövid hegesztővarrat van. A lengőkarban a töréskor benne volt talpascsapszeg újszerű, annak súrlódási nyomatéka $M_s = 10-12 \text{ Nm}$, tehát kifogástalan. Ez a lengőkart az itteni kép szerint valamikor, valószínűleg a most kivett talpascsapszeg beépítése előtt repedtek találtak. Nem tudhatjuk, hogy korábban milyen, mekkora súrlódó nyomatékú talpas csapszeggel üzemelt. A repedés végét, amihez a lengővilla leszerelése nélkül hozzáfértek, egy nem az egész vastagságot átolvasztó rövid hegesztővarrattal szakszerűtlenül javították. A repedés maradt és az az új lengővillával is tovább terjedt, így a lengővilla ezen javítás után nem sok idővel eltört. A törés oka tehát szakszerűtlen javítás. Itt jegyzem meg azt, hogy ismertem olyan autóst, aki a kopott talpas csapszeget "javította". Kifúrta a ponthegeztéseit és lemez alátétet tett a két félgömb közé, majd beépítette. Nem hegesztette össze a ház két lemezből alakított felét, mert azokat a 3 db. felfogó csavar összefogta. Veszélyes javítás ez, mert nagy lehet a súrlódó nyomaték és megy az ittenivel azonos kifáradás. A repedt lengővilla hegesztése is szakszerűtlen javítás szerintem, ezért az ilyen helyett újat kell beépíteni. Nem műszaki szakértői feladat az ilyen szakszerűtlen javítás elkövetőjének megtalálása. Azt hiszem, hogy a rendőrség sem sikeres ebben, pedig büntetni kellene az ilyet.

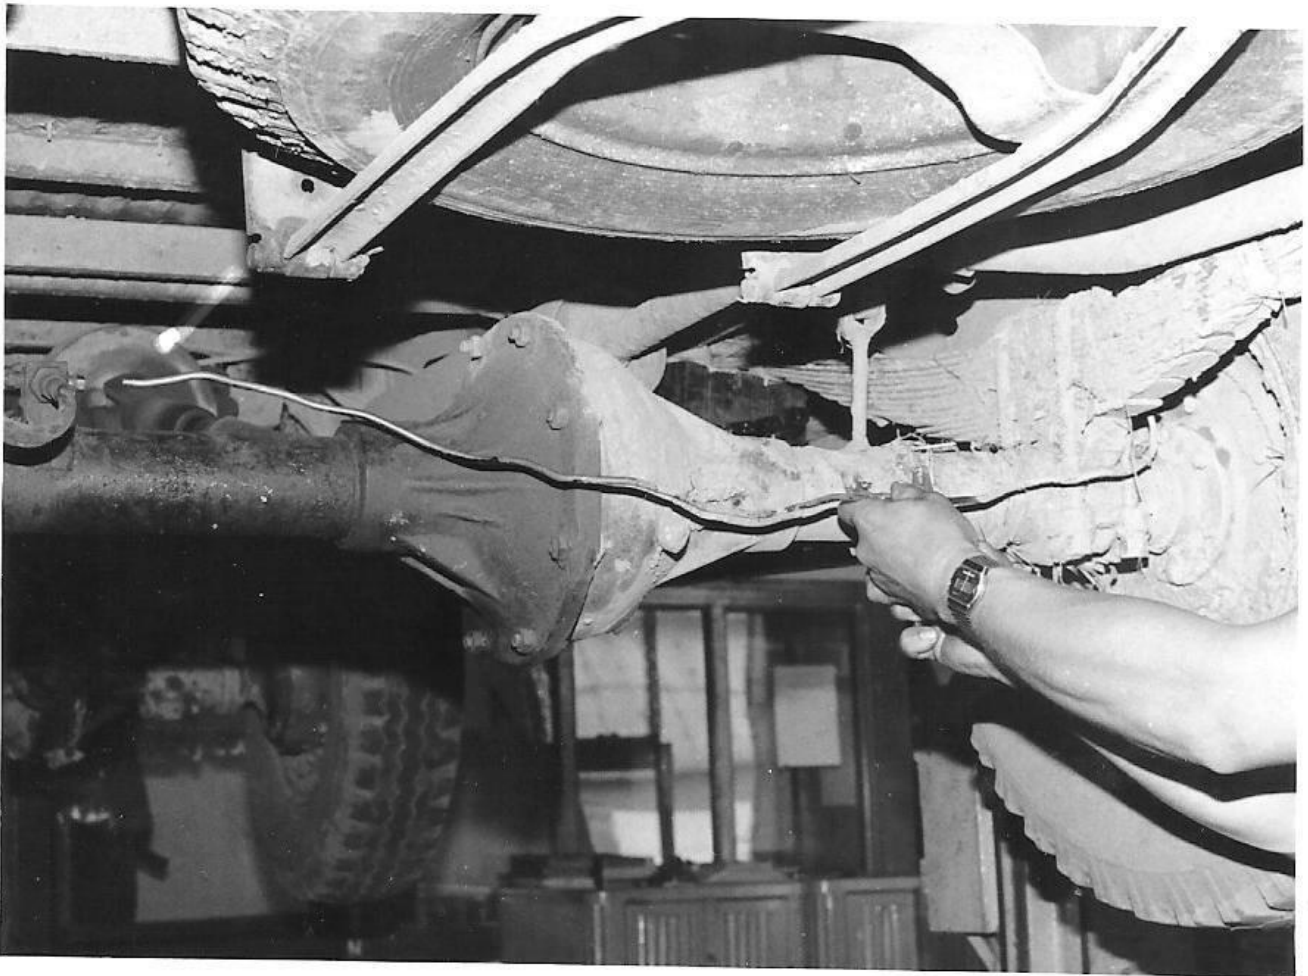
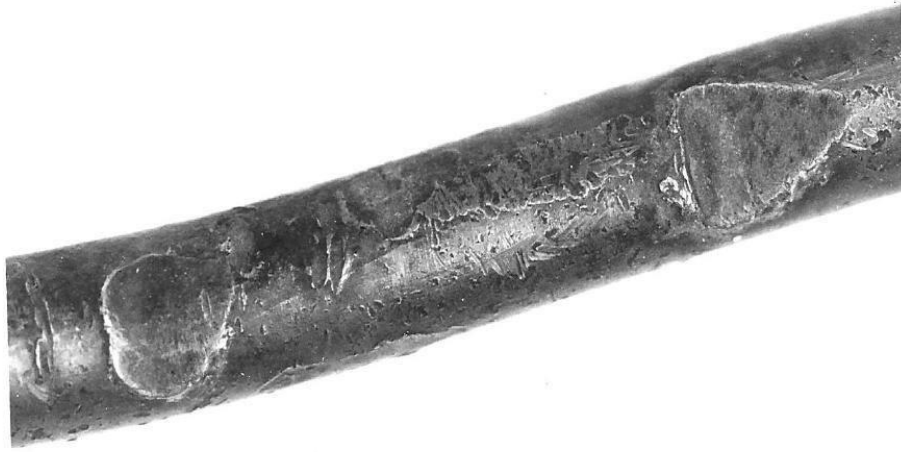
UAZ fém fékcsöve töréséről és arról, hogy szándékosan törte-e el a gépkocsi vezetője. Nagyon fontos előírás az, hogy gépkocsik hosszú fém fékcsöveit, a lengései és kifáradása meggátolására hozzá kell fogni a kocsi merev részéhez. Ezt az előírást is egészen biztosan a tapasztalat szülte. Biztosan eltört kifáradással néhány fékcső mire ezt megfogalmazták. A felső képen látszik, hogy az elosztótól a jobb hátsó fékhez menő hosszú réz fékcsövet nem bandázsolták hozzá a hátsóhídhöz. Ez a gépkocsi felújítását végzett külső cég igen trehány munkáját mutatja. Ezen a képen látszik, hogy a fékcső az elosztónál el van törve. Az alsó képen ott van két kopási felület, ami a fékcső lengése közben a haránthajtómű házához való dörzsölődése közben alakult ki. No de nézzük, hogy mikor tört el a fékcső. A vezető egy T alakú útelágazás előtt fékezni akart, de padlóig süllyedt a fékpedál és nem volt fékhatás. Megpróbálta így bevenni a kanyart, de az árokba sodródott, ott pedig egy átereszt állította meg. A kocsi eleje megsérült. Atán egy teherautóval kihúzták az árokból az UAZT-t, a vezető egy fémlemez darabot tett a fékcsövet rögzítő hollandi anyába és ezzel lezárta az elosztót (elblindelte) és így 3 db. fékezhető kerékkel bevitte Miskolcra, a cégükhöz (Émászhoz? a gépkocsit. A főnöke nem dicsérte meg a kocsi lábán való hazaviteléért, hanem azt mondta, hogy biztosan más vezette az autót, azért ment az árokba, a fékcsövet pedig ő törte el, hogy leplezze az idegen vezetését. Ennek a feltételezésnek az igazolására, vagy kizárására bíztak meg a szakértői munkával. Vörösrézén mikroszkóppal és elektronmikroszkóppal sem könnyű felismerni a fáradt törést. Ezért először azzal kísérleteztem, hogy kiperemezett fékcsöveket el tudok-e törni úgy, hogy olyan legyen a törési felület és a cső törési felület melletti alakja (ne legyen horpadt) valamint a keménység a törési felülettől mért távolság függvényében mint a kocsirol levett csőé. Kézi eltörésnél más lett a felület és az alak. A kocsirol levett törött csőnek azon a részén ahol indult a kifáradás, a törési felület közvetlen közelében is annyi volt a keménység mint ettől távol. Később aztán elektronmikroszkópon is sikerült a törés fáradt jellegére utaló észlelést szerezni.

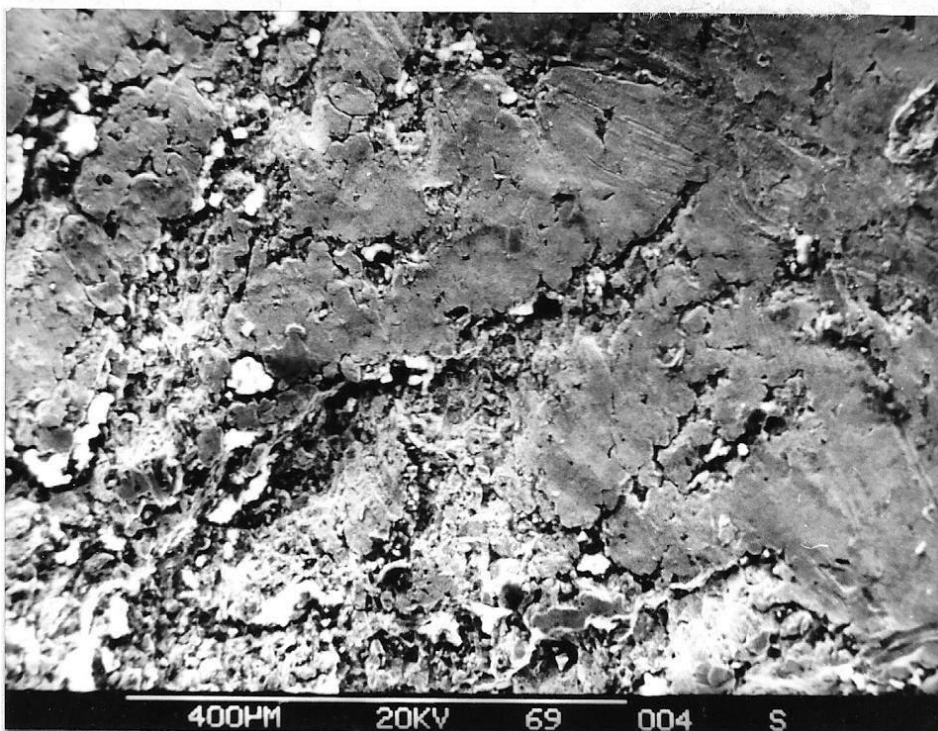
Ez az elektronmikroszkópi képen látszik, hogy a törési felület nem szemcsés, hanem sima és sík és azon a kép aljával kb. 45 fokos mélyedések vannak, a többi észleléssel együtt, arra enged következtetni, hogy a törés kifáradással keletkezett. Képzeljük el, hogy terjed a kifáradásos repedés, csökken az ép része a csőnek, a hosszú része pedig le-fel mozog az út egyenetlenségei, lyukai miatt. Ez a lengés a csövet hajlítja és csavarja így a már repedt részek, a hajlítás miatt összenyomódnak, a csavarás miatt pedig elfordulva dörzsölik egymást, annál erősebben, minél kisebb a megmaradt ép része a csőnek. Ez a fotó egyedül nem elegendő bizonyíték arra, hogy fáradt törés történt, de gondoljuk át a többi észlelést is! Azt, hogy 1. lengett a cső, amire bizonyíték a külsején talált kopás, 2. hogy a kocsiban eltört csőnek a dentakrilba beöntött hosszmetsetén (lásd az itt, alul lévő fotót) a törési felület közelében nem nagyobb a keménység, mint máshol, tehát a töréshez közeli térfogatrészekben, a törés közben nem történt maradó alakváltozás (tehát a cső nem kézzel végzett hajtogatás, úgynevezett kisciklusú kifáradás miatt tört el. 3. Több kiperemezett csövet kézi hajtogatással eltörve, nem olyan lett a törés környezete mint a kocsiból kivett csőé (befűződés és elvékonyodás előzte meg a törést. a Ti akik néha gépkocsit javítotok magatoknak., jegyezzétek meg azt, hogy a hosszú fékcsöveket hozzá kell fogni valamilyen merev alkatrészhez. Igaz, hogy nem voltam elég precíz ennek a résznek a korábbi, most kiegészített leírásánál. de egy 18 gépelt oldalon leírt szöveggel, 30 fotóval és egy 1 oldalas táblázattal (keménységmérési eredmények) elkészült munka teljes egészét nem írhatom bele egy esettanulmányba. Nem túlzott óvatosságból született ez az előírás.

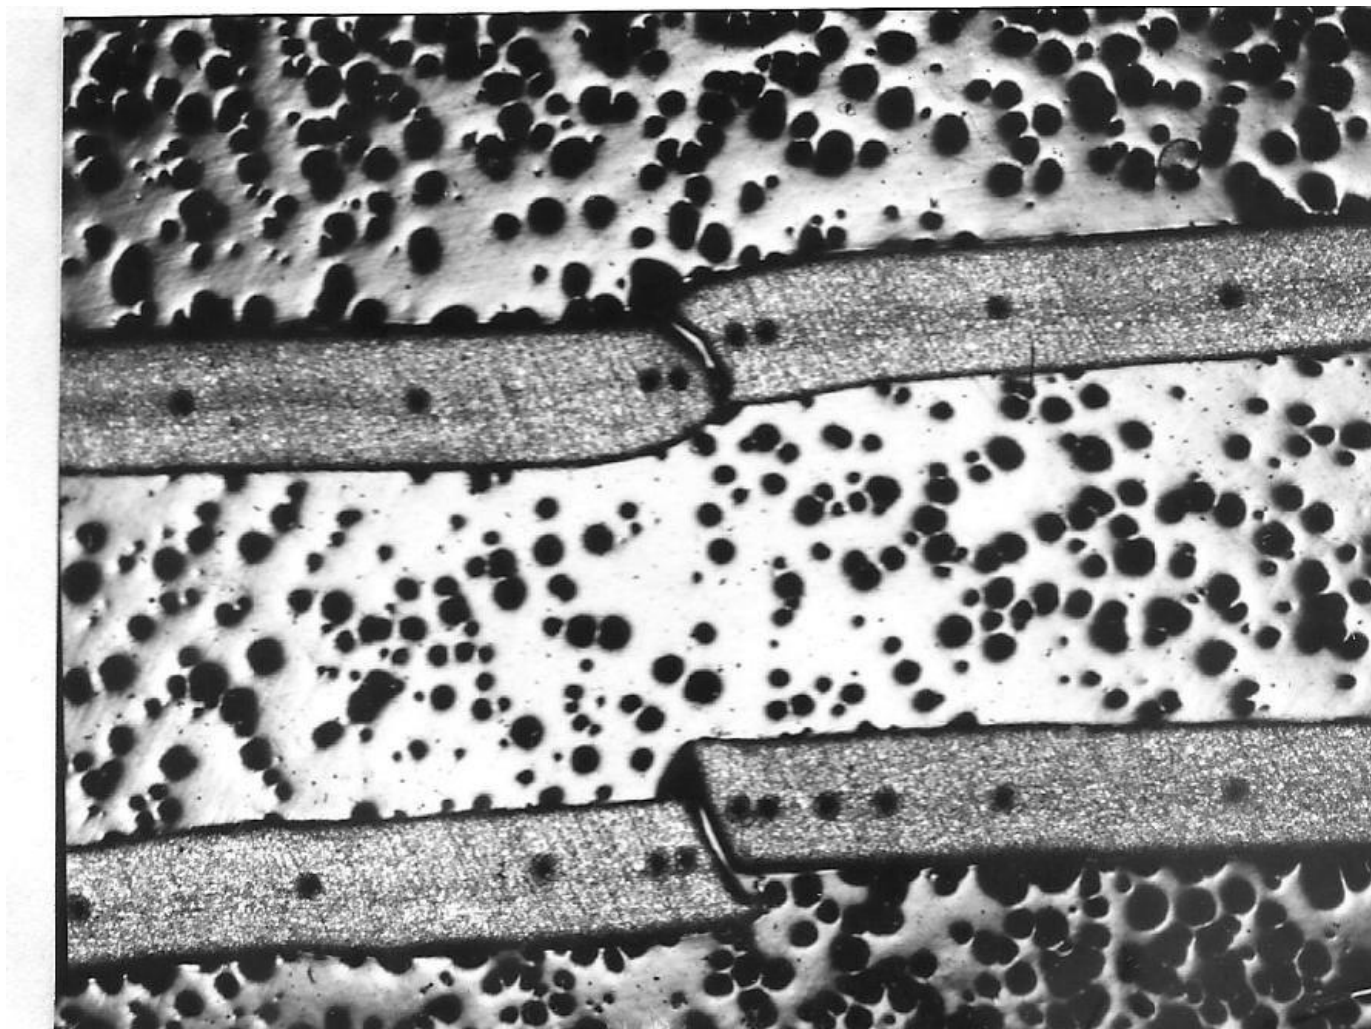
A kocsiban eltörtött fékcső dentakrilba beöntve a keménységmérési nyomokkal. Keménységek a törési felülettől mért távolság függvényében: Elül zárójelben a töréstől mért távolság [mm] , utána a HV1 keménység: (0,25) 79, (0,5) 79, (1,5) 78, (3,5) 84, (5,5) 79., a másik darabon hasonlóak az értékek, ezért nem másolom ide azokat. A törési felület környezete, tehát nem alakváltozott, nem keményedett a törés közben, így ez egyértelmű, bizonyíték arra, hogy a fékcső a gépkocsiban, a használat során, nagy ciklusszámú kifáradás miatt, azaz rögzíthetlensége miatt tört el és nem a gépkocsivezető törte azt el. Bevallom, hogy vörösrézen soha sem láttam még olyan törési felületet, amin a repedés frontjának korábbi vonalai látszottak (amilyet a következő esettanulmányban egy acél csavaron mutatok).

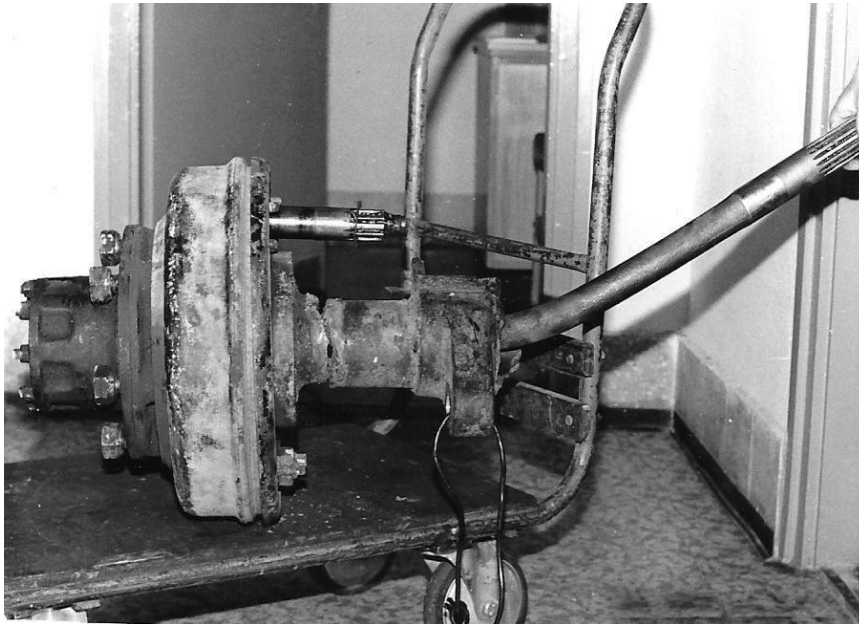
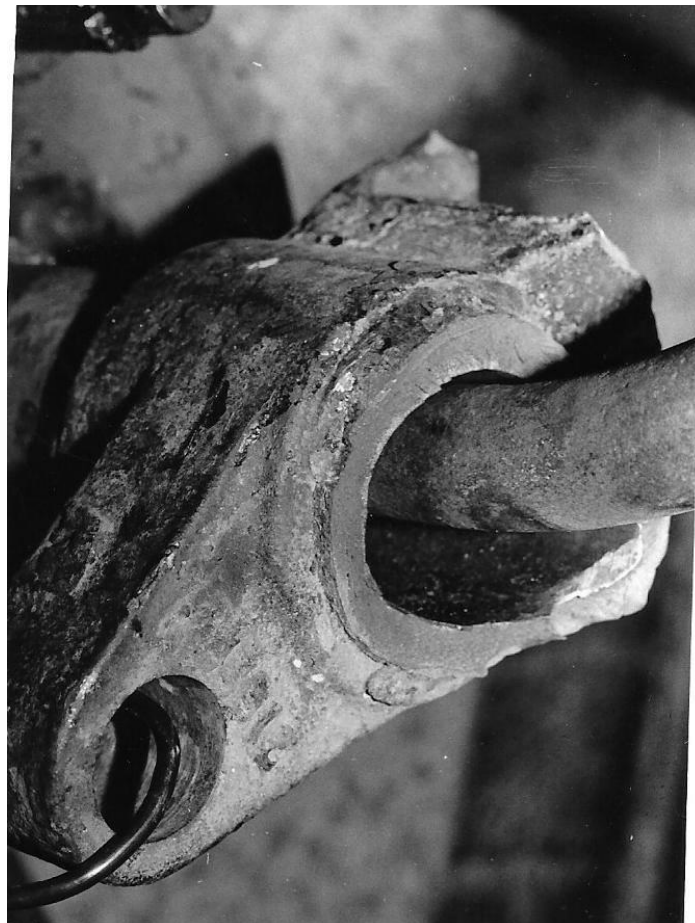
Háromtengelyes ZIL hátsó csőtengelyének ridegtöréséről. Ridegtörésnél olyan nagy szelvények is eltörnek néha, amit nem is hinnénk. Az itteni két képen látható a ZIL nagy szelvényű hátsó csőtengelye, amelyik azért tört el mert egy Zsiguli taxi nem látta a ködben az út szélén álló, de az úttestre belógó teherautót és jobb első kerekével nekiment a teherautó bal hátsó kerekének, amitől, szinte hihetetlen, de igaz, hogy eltört a robosztus csőtengely, a csőtengely felfüggesztése is eltört, a hajtó féltengely elgörbült és az itt látható rész leesett az úttestre. A taxi, amiben négyen ültek, az úttesten keresztbe fordulva állt meg, ebbe hátulról belerohant egy másik személygépkocsi. Már nem emlékszem pontosan a sérültek számára és a sérülések súlyosságára. Talán halálos sérülés is történt, ezért lett rendőrségi ügy az ütközésből.

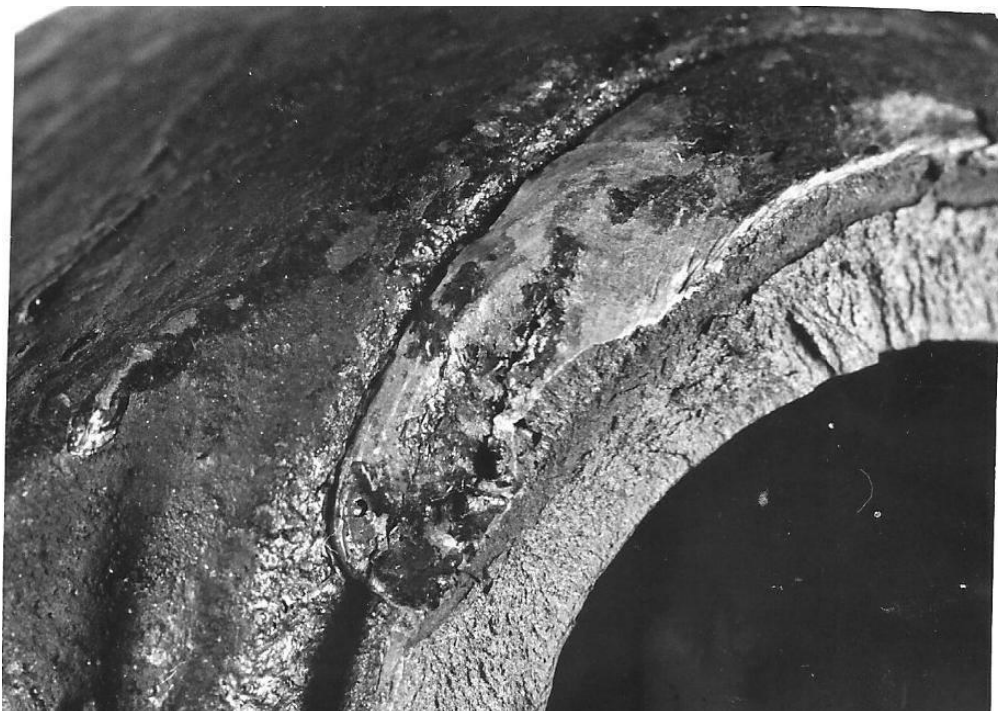
Itt látható a csőtengely és a hosszmerevítő lengőkarhoz csatlakozó acélöntvény hegesztővarratának végkrátere, amiben, a varrat végén repedés van a végétől a varrat alsó részén lévő fényes foltig, a varrat közepén.

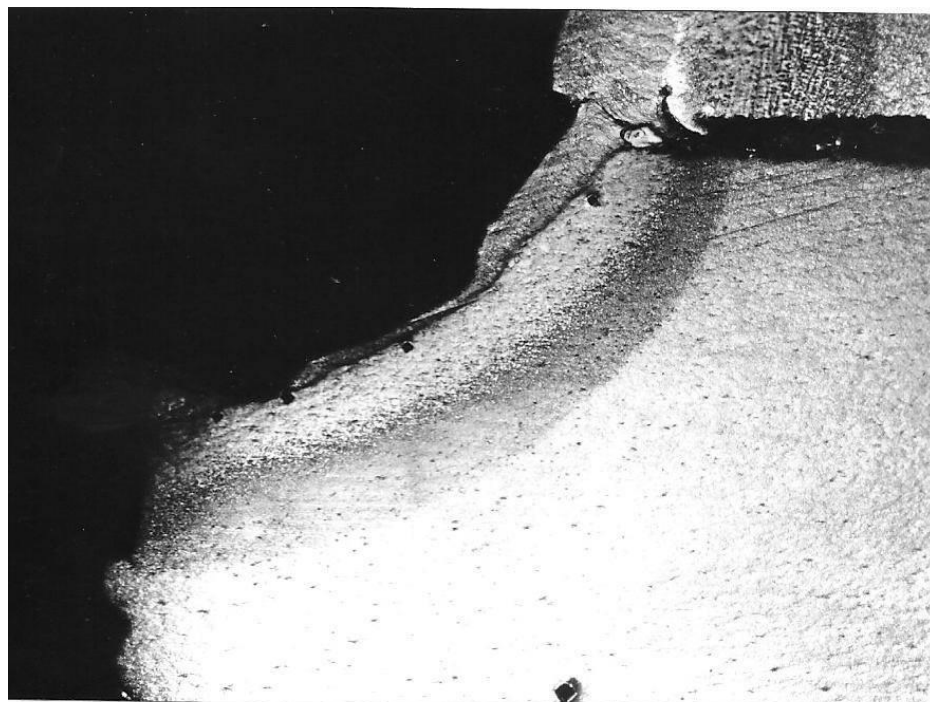
17. ábra
N = 10 x Maróeszer: 2%-os HNO₃

Az itteni képen, a két tárgyat tengelyen átmenő síkokkal elvágva, csiszolva, polírozva és maratva elvágva látható N= 10x-es makrokép. Legfelül a varrat végkráterének vékony része, alatta fehér a hőhatásövezetbeedződött része a benne lévő Vickers keménységmérési lenyomatokkal. Ha már itt vagyunk, írrom a HV 5 keménységeket balról jobbra: 532, 549, 549, 644 arra majd visszatérünk, hogy ezek bizony igen nagyok.

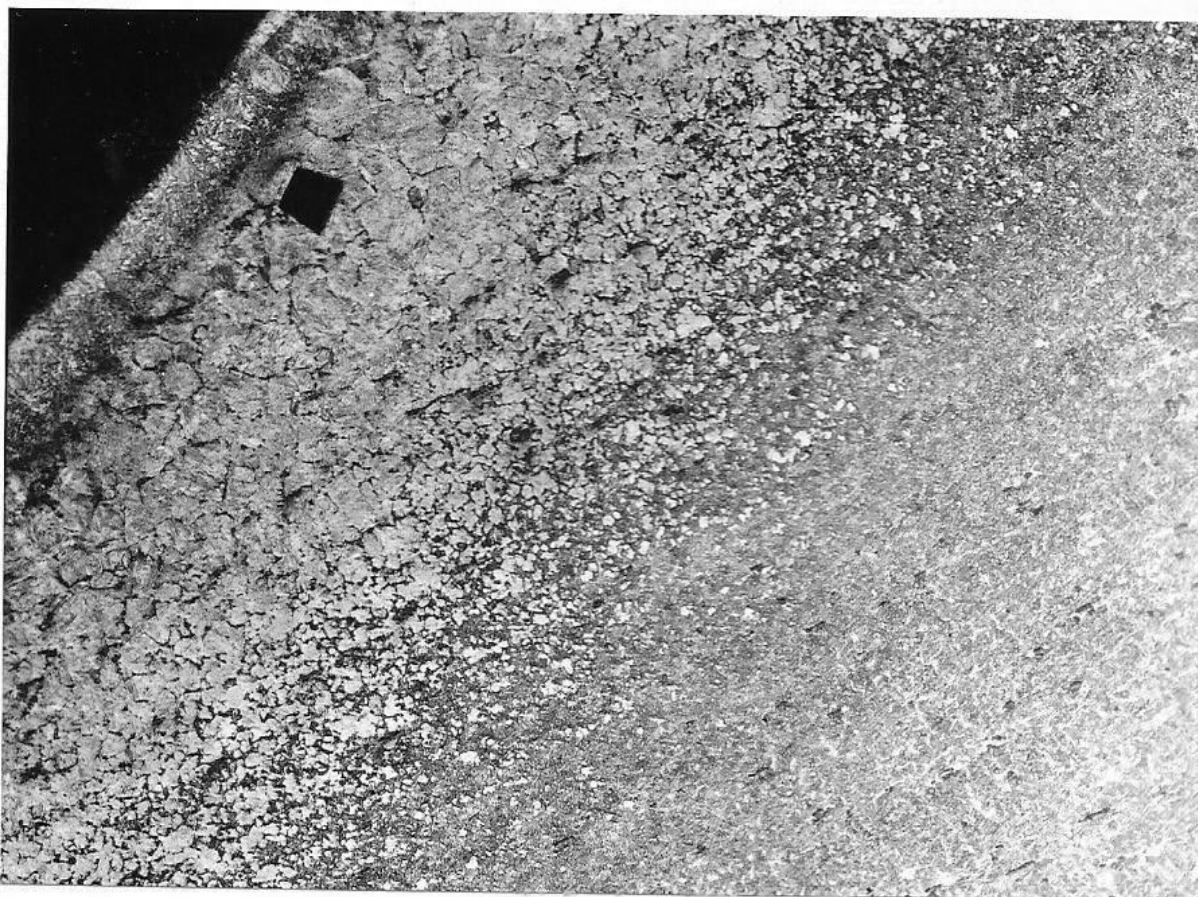
N = 50 x 18. ábra
Marószer: 2%-os HNO₃

Az itteni N = 50x-es nagyítású képen a hőhatásövezet martenzitesre edződött része, alatta a többi része látszik. Még néhány keménységmérési adat: A cső alapanyagának keménysége HV 5= 158, 165, 165, normális. Az acélöntvény keménysége HV 5= 175, 175. normális Az acélöntvény túlhevülési övezetében mért keménységek: HV 5 = 435, 385, több mint a megengedett 300. A cső túlhevülési övezetében mért keménységek (felírtuk már, de ismétlem) HV 5 =532, 549, 549, 644. Ezek nagyon sokkal többek mint egy hegesztés hőhatásövezetében megengedett HV 5 meg = 300. Ezt a csövet és az öntvényt előmelegítve kellett volna hegeszteni. Az utolsó két képen azért is nagyon nagy a keménység, mert itt a varrat végén nagyon kicsi a varrat vastagsága ezért nagyon gyorsan hűl a felhevült alapanyag. Gyakorlott hegesztők ezért szokták feltölteni a varrat végét, hogy ne legyen ilyen végkráter. Azt látjuk, hogy a hátsóhíd csöve igen keményre beedződött, ami rideg törésre érzékennyé teszi a varrat. A végkráterben repedés is keletkezett, ráadásul hideg is volt az ütközés idején, így a ridegtörés feltételei teljesedtek. Tudjuk, hogy ez a katonai teherautó leélte az élettartamát, selejtezni vitték. Hogy lehet az, hogy a sok év alatt, amikor biztosan volt elég hideg is az idő, nem tört el a tengely, csak most? Ez úgy lehet, hogy addig nem kapott hátulról előre mutató vektorral jellemezhető erőt, pontosabban ütést, olyat ami a varratban hátul lévő repedés helyét húzásra veszi igénybe. Rideg törésre a húzó feszültség veszélyes. Ebből legalább annyit tanuljon a nem hegesztő szakos mérnök, vagy hallgató, hogy edzhető acélt (fúrószár eltört szárát stb) hidegen ne hegeszsen, és a varrat végkráterét mindig töltsse fel a hegesztés abbahagyása előtt.

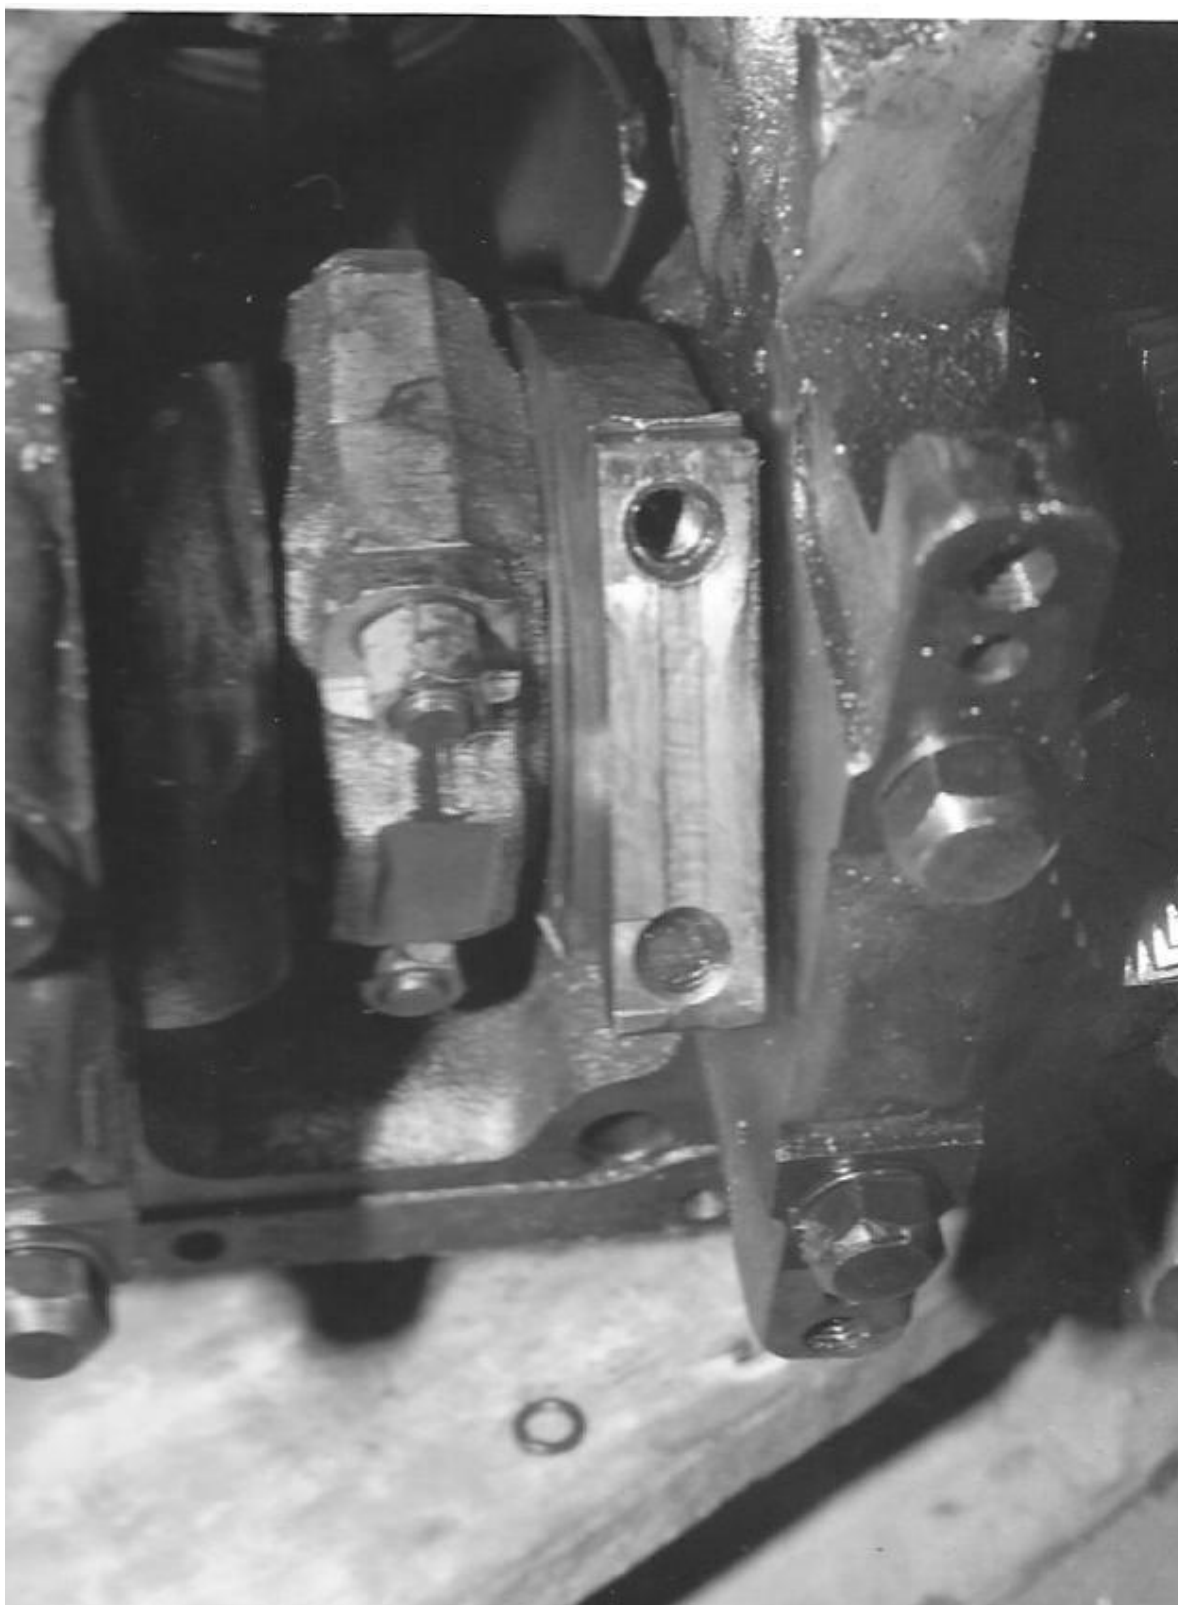
Az itteni bal oldali képen sajnos nem látszik az, hogy a motorblokk oldala ki van törve. A főtengeley jobb oldali végénél, a hajtórúdfej mellett ott van az ellensúly helye, két db. furatával és felénk néző síkjával. Az alsó furatban, egy csavar letörött vége is látható. Ennek a csavarnak a másik darabja a jobb oldali képen látható. Ennek a törési felülete kifáradással alakult ki. Látszanak rajta a repedés korábbi frontjai. Nagyon kicsinek sejttem azt a területet, amelyik az utolsó pillanatban tört el.

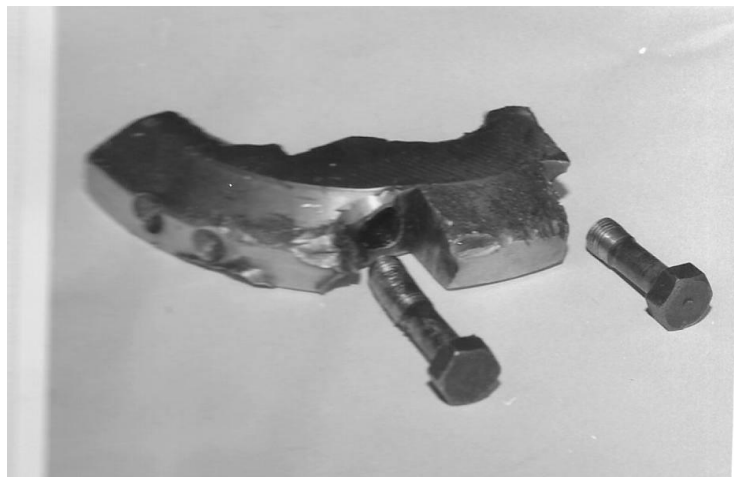
Itt a lerepült ellensúly a két csavarjával, a jobb oldali töröttel és a bal oldali nem töröttel, de deformálttal. Az ilyen ellensúly két ok miatt repülhet le. Az egyik ok az, ha nincsenek meghúzva a csavarok, a másik ok, ha selejt a csavar. Az hogy itt mi volt az ok, nem egyértelmű, de lehetséges mindkettő, mert a csavar menetének alakításakor a két szerszám, pl menethenger, helytelenül volt beállítva. Közelítsük egymáshoz a két menethengert addig amíg kicsi lesz a rés a két profil között. Ha a kétoldalon nem azonos a rés, fel kell lazítani az egyik henger tengelyének súrlódó tengelykapcsolóját, fordítani kell a hengeren, annyit, hogy a profilok között azonos legyen két oldalon a rés, majd zárni kell a tengelykapcsolót, ami biztosan zár és menet közben nem csúszik meg. Ezt a beállítást, a menethengerek felszerelésekor kell (kellett volna) elvégezni. Most látom, hogy előre siettem. Most már akkor a következő hozzászólásomban lesz az a fénykép, amelyik a menethengerek helytelen beállítása miatt kialakuló "ráhengerlést" mutatja.

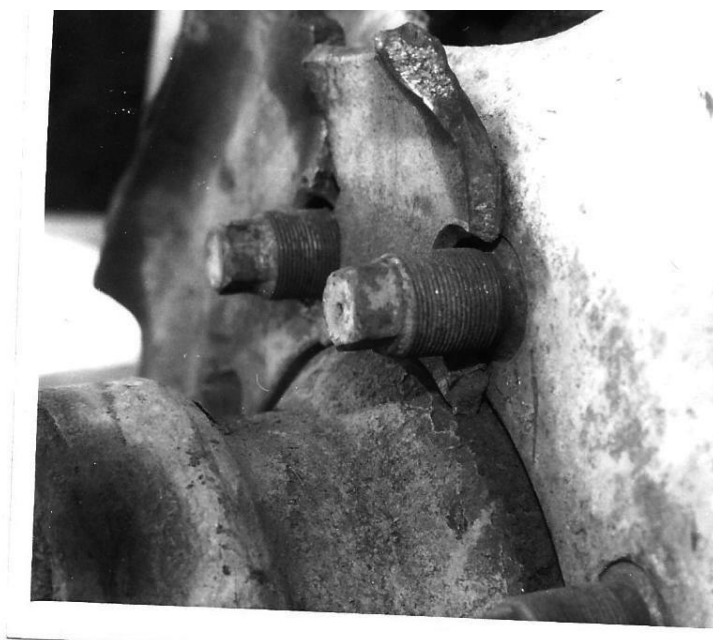
ZIL hátulsó ikerkerék külső felniének kifáradás okozta törése: 3 db törött csavar volt a felfogásában, defektes volt a belső gumi, 5 -5,5 tonna rakománnyal autóztak több mint 100 km-t. A külső kerék túlterhelődött. Amikor ez leesett, a teher a defektes kerékre nehezedett, ezért megbillent a kocsi és felborult

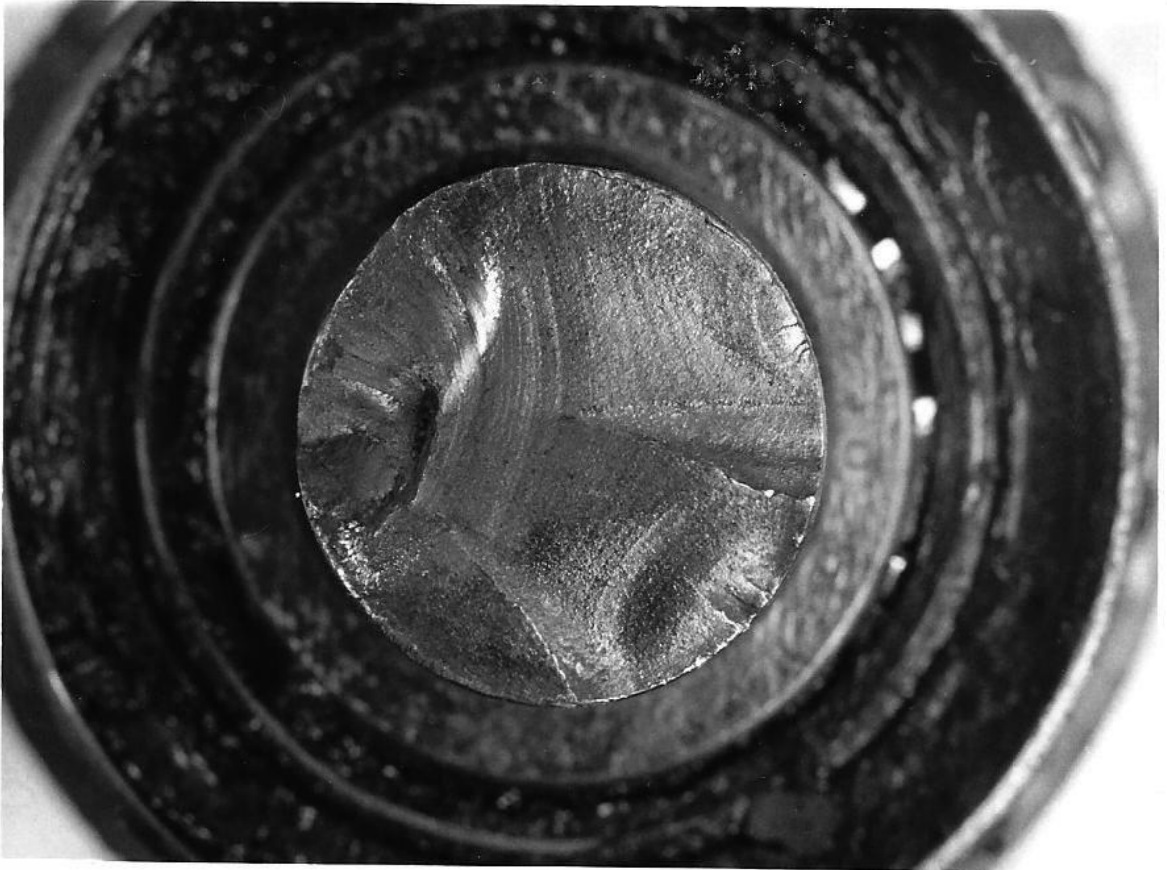
BARKAS hajtó féltengely fáradt törése. A másik fele következő képen.

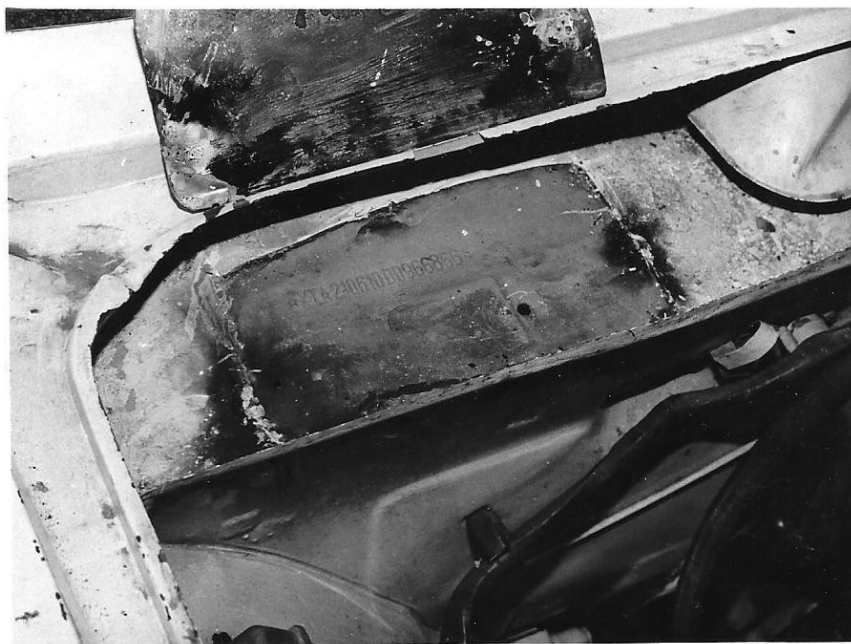
Egy időben rámkapott egy rendőr őrnagy és eltüntetett motorszámokat, alvázszámokat kellett láthatóvá tennem (polírozással és maratással), autók küszöbébe rakott nyugati pénzeket, (a kivágott részt visszatéve gittelve és dukkózva), pótkerékbe rakott órákat kellett előkeresnem. Itt ebből csak egy képet mutatok. Egy lopott Lada azonosító jeleit, amelyek a kormány előtt, az első szélvédő mögött vannak, úgy próbálta hamisítani a zsvány hogy egy másik Lada itteni részét kivágta, azt a lopott kocsinak erre a részére ragasztotta rá, a széleket gittelve és dukkózva. Gyanús lett, leszedtük a felrakottat és ott találtuk az eredeti jeleket.
