Dr. Sárvári József gépészeti - és gépjármű-szakértői esettanulmányainak tartalomjegyzéke.

Gépek meghibásodási okát kereső szakértői vizsgálatok általános módszerei és néhány konkrét eredménye

Dr. Sárvári József*

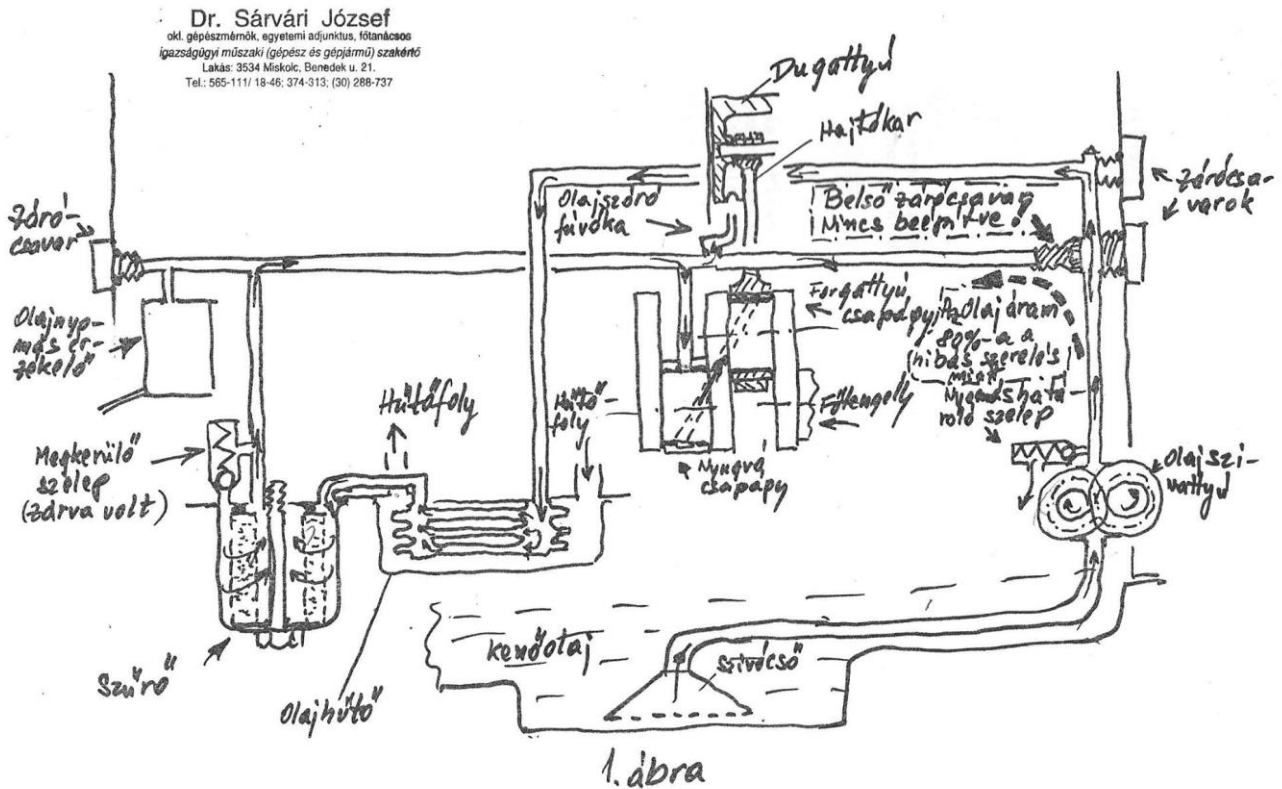
26. Esettanulmány

6 hengeres M-A-N D 2565 típusú diesel kamion-motor csapágyainak egymás után ötszöri 67 - 2000 km-enkénti meghibásodásainak okáról. A személygépkocsik szállítására épített kamiont külföldön vette a tulajdonos, használt állapotban. Használt személygépkocsikat hozott vele külföldről Magyarországra. A kamion motorja az olaj elfogyása miatt tönkrement. Ennek itthoni felújítását, egy hazai mezőgazdasági vállalat autójavító műhelye végezte. A javítás után először 2000 km megtétele után, ezt követően még négyszer mentek tönkre a csapágyai. Javította a győri Rába szerviz is kétszer, sikertelenül. Volt olyan javítás, ami után 67 km megtételéig bírta. Per lett az ügyből és ahhoz engem jelölt ki szakértőnek a Debreceni Bíróság. A szakértői szemlét a felperes üzeme területén végeztem, az alperes szerelője jelenlétében. A szemlével mintegy 10 óra alatt lettem kész. Az ötször egymásután történt nagy kárértékű meghibásodások oka az, hogy az első hazai javító, az alperes, az olajfuratok tisztítása céljából, kivett egy belső zárócsavart amit az általam készített szabadkézi rajz jobb felső részén "Belső zárócsavar. Nincs beépítve" néven nevezek. Innentől kezdve az olaj nagyobb része nem az olajhűtőn és szűrőn át ment a kenési helyekre, hanem, a kimaradt zárócsavar furatán át hűtetlenül és szűretlenül ment a kenési helyekre (a szűrő áramlási ellenállása elég nagy), így nem csoda az, hogy az új csapágyak beépítése után 2000-67 km után megint új csapágyak kellettek. Az alperes elismerte a szakértői véleményem megállapítását, a győri szerviz is, ők bírósági ítélet előtt visszafizették a javítási díjakat, az alperes pedig talán a bírósági végzés után fizetett, ha megvolt még akkor. Ezzel a munkával nagyon megszenvedtem. 10 órát szereltem egy pótkocsi platóján, a tűző napon, 1998 júliusában. Unom már a sok tönkrement alkatrészt szkennelni, ide nem rakok ilyeneket. Láttak már elég ilyeneket. Azért kellett szabadkézi rajzot készíteni, mert javítási utasításra nem sikerült szert tennem. Azt logikai alapon sütöttem ki, hogy abba a furatba, amin át dugtam egy drótot, záró dugó kellene, majd a külső furatba bedugva az ujjam kitapintottam a belső zárócsavar anyamenetét, ami nagy öröm volt számomra, 10 óra kemény munka után. Nagyon kiakadtam és káromkodtam, amikor 16 30-kor, amikor még nem voltam kész és még nem találtam meg a meghibásodások okát, a felperes (akinek az érdekében dolgoztam), azt mondta, hogy fejezzem be, mert ő megy haza. Kérdeztem: nem szégyelli magát? Tudja, hogy Miskolcra jöttem, holnap jöjnek újra? Ha siet bízson meg valakit, aki majd be bezárja a bontott autóalkatrészeket áruló telepét. Így viselkedik egy újjgazdag.

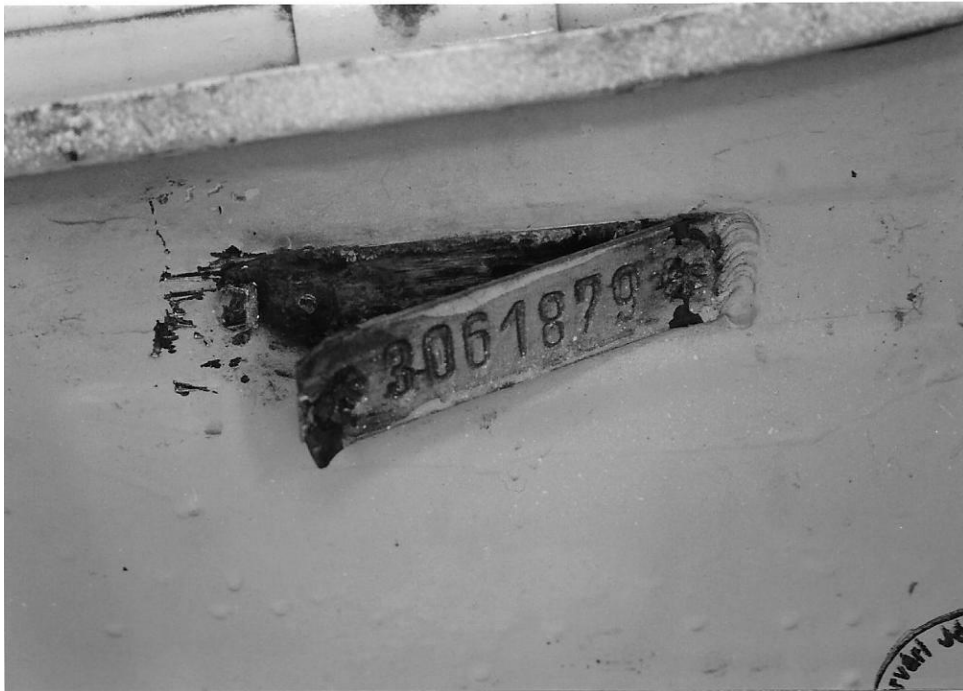
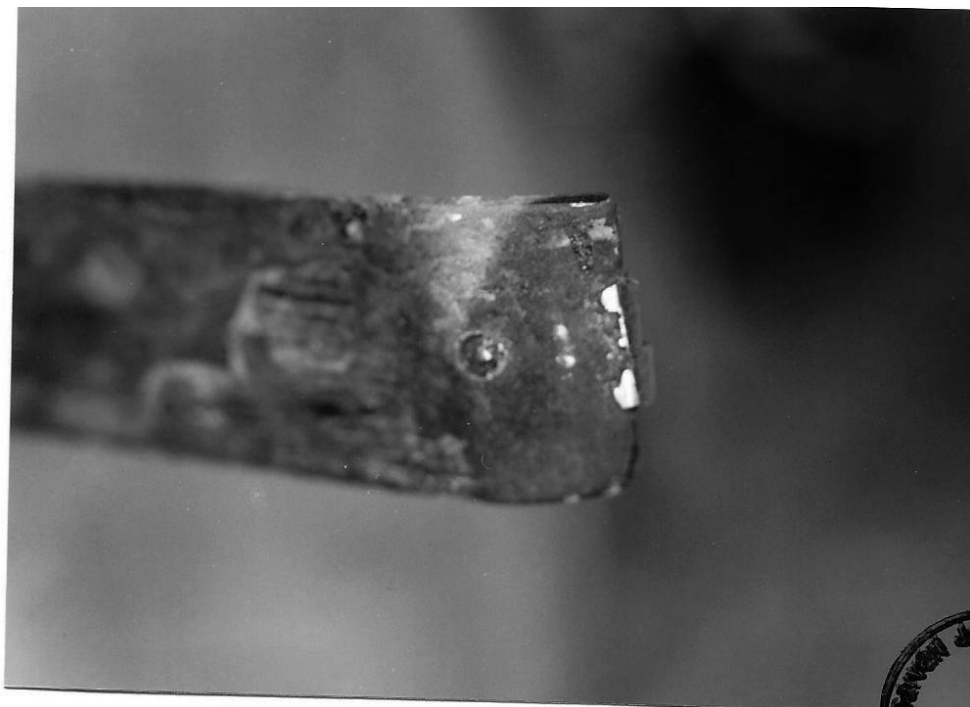
27. Esettanulmány

A rendőrség által hamisítottnak gondolt Trabant alvázszám és motorszám eredetiségének vizsgálata.

A Trabantok alvázszáma a tűzfallemmezre 2 db villamos ponthegeztséssel készített hegesztett ponttal felerősített acéllemez kicsi táblán meg van ismételve. Ennek a lemeznek a két rövid végét gázhegesztéssel odahegesztették. a jobb oldali varrat a képen felismerhető, a bal oldalit hidegvágóval elvágtam és a vágót a lemez alá beütve emeltem a tűzfallemeztő. Ekkor elszakadt az ottami ponthegeztés, ami az alsó képen lévő kör helyén volt. Megállapítottam, hogy a másik ponthegeztés is ép. A gázhegesztő varratokat, tehát valami túlbuzgó ember, aki hegesztett a trabanton, azért készítette, hogy el ne vesszen ez a tábla. Arra nem gondolt, hogy ezzel a hamisítás gyanújába keveredik. A motorszámot is eredetinek találtam, így a hamisítás gyanúját cáfoltam. Kész autón nem lehet ellenállás ponthegeztéssel odahegeszteni az alvázszám lemezt, mert az alsó elektródával nem lehet hozzáférni a tűzfalhoz.

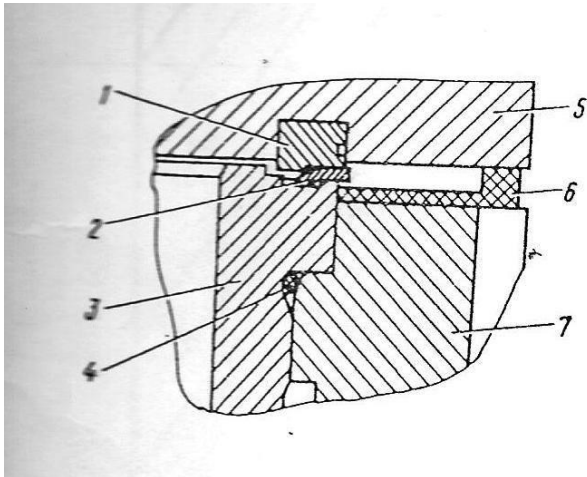
1. ábra. A hengerfej és hengerpersely, a hengerfej és hengertömb illesztései:

Az itteni felső képen a Diesel motoros, 8 hengeres KAMAZ nagy teherautó hengerperselye, hengerfeje korábbi kialakításának rajza látható. A gyár később módosította a kialakítást, más, magasabb támgyűrűt (tűzgyűrűt) épített be, ónoztta ennek a hengerperselyt szorító felületét és elhagyta a két oldalán ónozott acéllemez tömítést.

1– támgyűrű; 2– hengerfej-tömítés; 5– hengerfej; 6– hengerfej gumi tömítőtálatét; 5– hengertömb 4– hengerpersely tömítőgyűrű; 3– hengerpersely

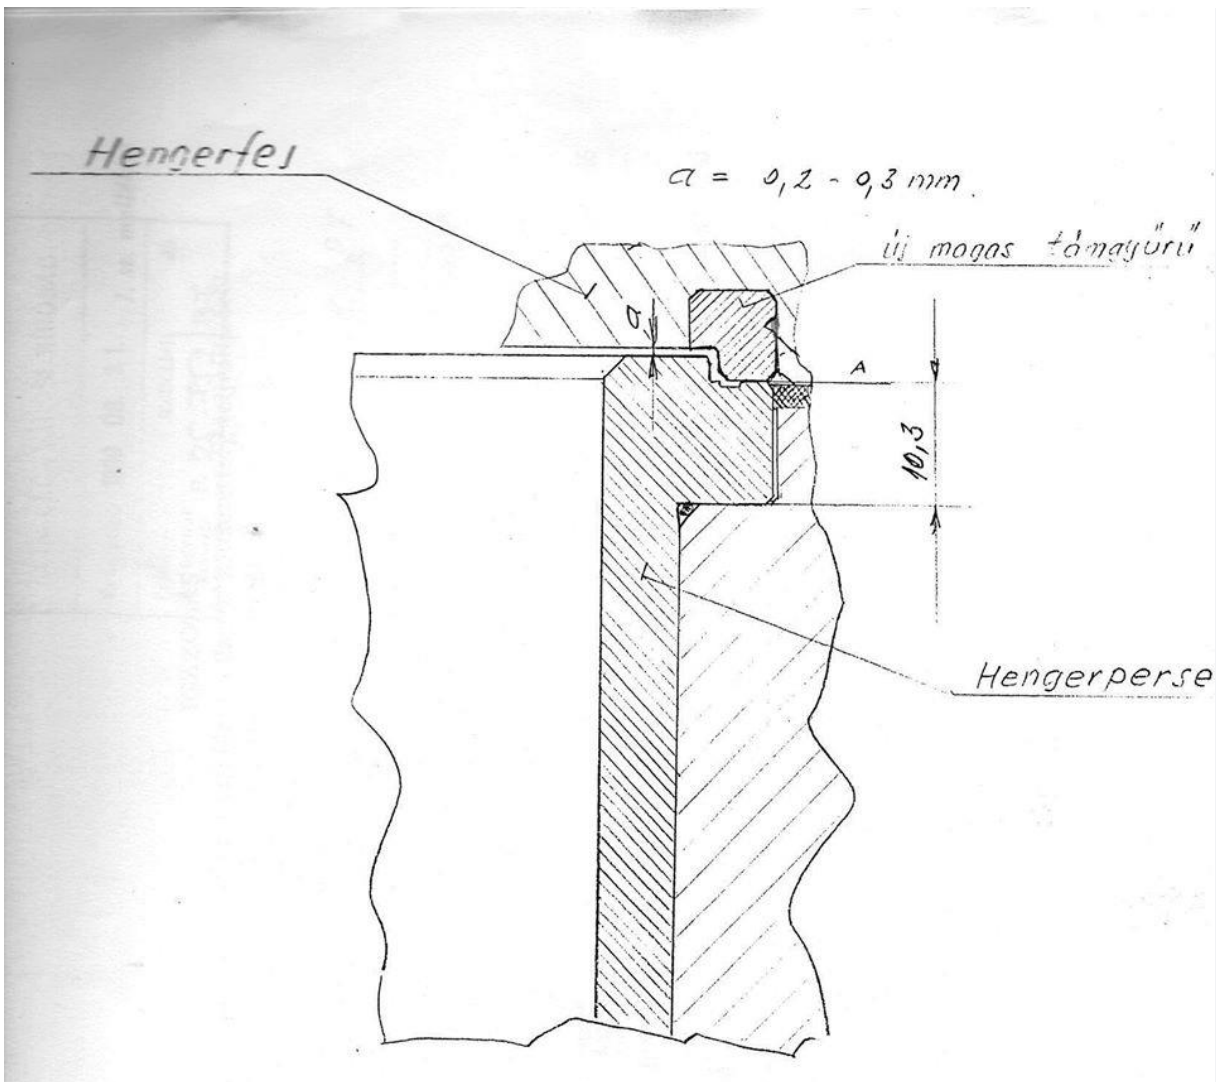
Egy vállalat javította a Kamazát, először úgy gondolta, hogy csak 1 db. hengerperselyét és dugattyúját cseréli és egy saját lakásán teherautó alkatrészeket áruló kereskedőtől megvette ezeket. Ez a hengerpersely a módosított peremű alkatrész. Később úgy döntöttek, hogy az összes hengerperselyt és dugattyút kicserélik, ezért ugyanattól a kereskedőtől vettek még 7 db. hengerperselyt és dugattyút. A szerelők nem végeztek méréseket a hengerperselyeken (nem feladatuk), így nem vették észre azt, hogy az utólag vásárolt hengerperselyek peremmagassága nem 10,3 mm, hanem 8,5 mm. Miért ilyen a 7 db persely peremmagassága? Azért, mert valaki úgy gondolta, hogy a megmaradt régi típusú perselyeknek homlokfelületéből leesztérgál, és az úgy beépíthető lesz az új típusú támgűrűjű hengerekbe, ha betesznek a támgűrű és a persely felső homlokfelülete közé 1-1 ónozott acéllemez hengerfej tömítést, amely a régi megoldás része. A kereskedő eladta az átesztérgált peremű 7 db. perselyt, nem szólt arról, hogy ezek "öszvér" megoldásként építhetők be, nem ajánlotta ezekhez a régihez való de ezekhez beépítendő ónozott acéllemez tömítést, írásos dokumentumot (speciális szerelési utasítást) sem adott az áruhoz. Beépítették a 7 db. 8,5 mm magas peremű hengerperselyt is az új típusú támgűrűjű hengerfejeket tartalmazó hengerekbe, az odagondolt acél tömítőgyűrűk nélkül. Így ám a támgűrű nem a hengerpersely peremét szorította a hengerfej csavarok meghúzásakor, hanem a persely kisebb átmérőjű magasabb részét (lásd az itteni ábrán azt hogy a leesztérgált részhez nem ér hozzá a támgűrű) és így hajlító igénybevételt hozott létre a rideg anyagú öntöttvas hengerperselyekben, amelyek közül 5 db eltört a hengerfej-csavarok előírt nyomatékkal történt meghúzásakor. Ha a támgűrű a persely peremét szorítja, a perselyben hajlító igénybevétel nem ébred, tehát nem törnek el.

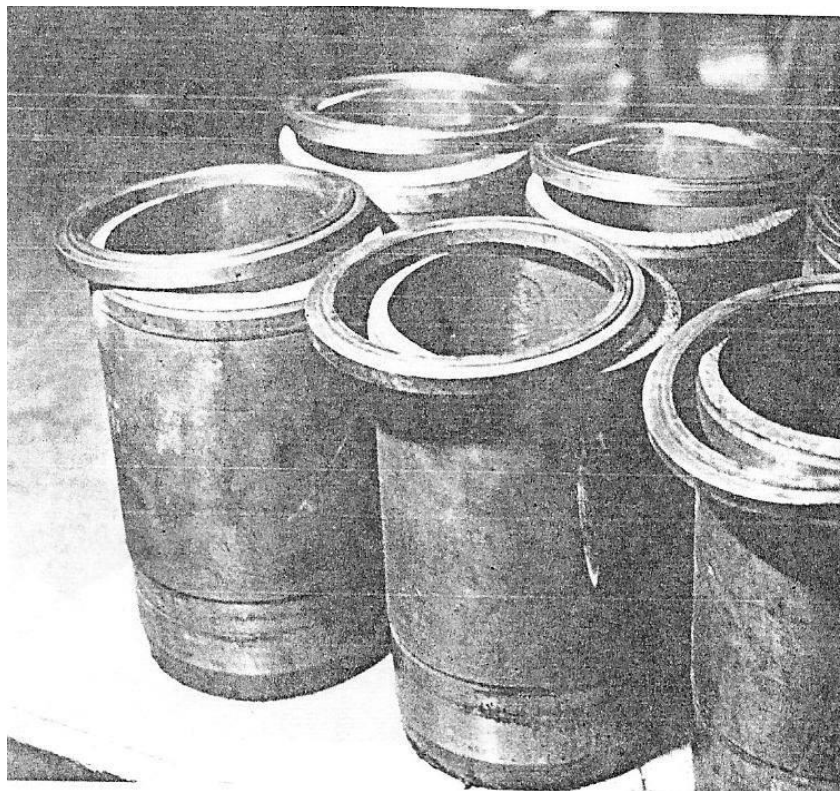
Itt vannak a letört peremű perselyek. A kereskedő által megbízott szakértő elfogult volt "öltük egymást" a tárgyalásokon. A bíró, javaslatomra a BME-n székelő, professzorokból álló felülvéleményező Szakértői Bizottságot. rendelte ki, hogy igazságot tegyen. A bizottság, a kereskedő által felkért szakértő munkáját hibásnak találta, a bíróság mégis az ő véleménye alapján döntött. Nagyon megszenvedtem ezt a munkát, vagy 6 db beadványt írtam, hiába. Itt térek ki az ide sokszor okosan hozzászóló Rádai Miklósnak arra a felvetésére, hogy a bírósági tárgyaláson kísérlettel győzzük meg a bírót igazunkról. Korábban mondtam, hogy a kísérlet megtévesztő lehet. Nos a kereskedő szakértője, hozott a tárgyalásra egy kicsinyített öntöttvas perselyt és egy csavaros terhelő készüléket. Be akarta mutatni a törést. Az ám a huncutság az ő dolgában, hogy azt a terhelést valósította meg a modellje, ami a leesztergált peremű persely és az új típusú támgyűrű esete, az öszvérbe szükséges acéllemez nélkül. Mi van, ha bemutatja és eltörik a persely? A bíró észreveszi, hogy csalás a kísérlet? Nem hiszem. Még szerencse, hogy a bíró balesettől tartva nem engedélyezte a kísérletet.

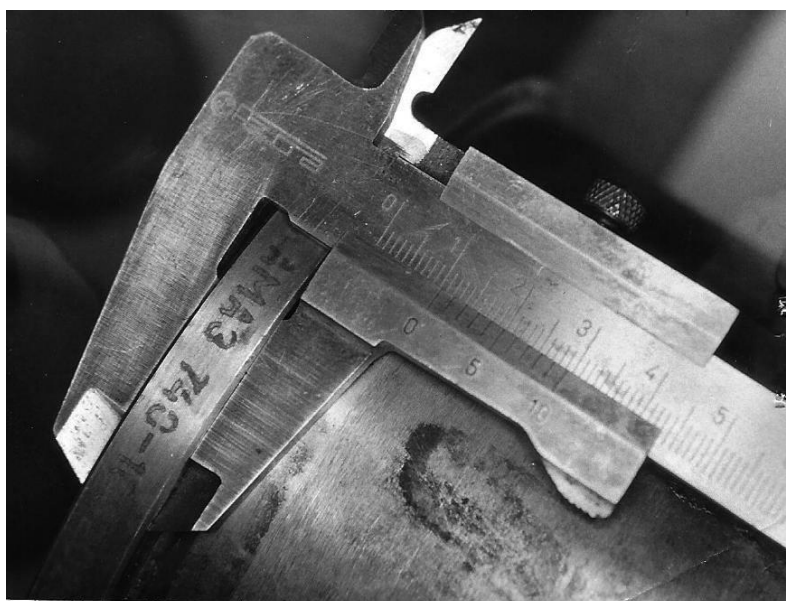
Ez az egy hengerpersely volt eredeti, 10,3 mm peremmagasságú.

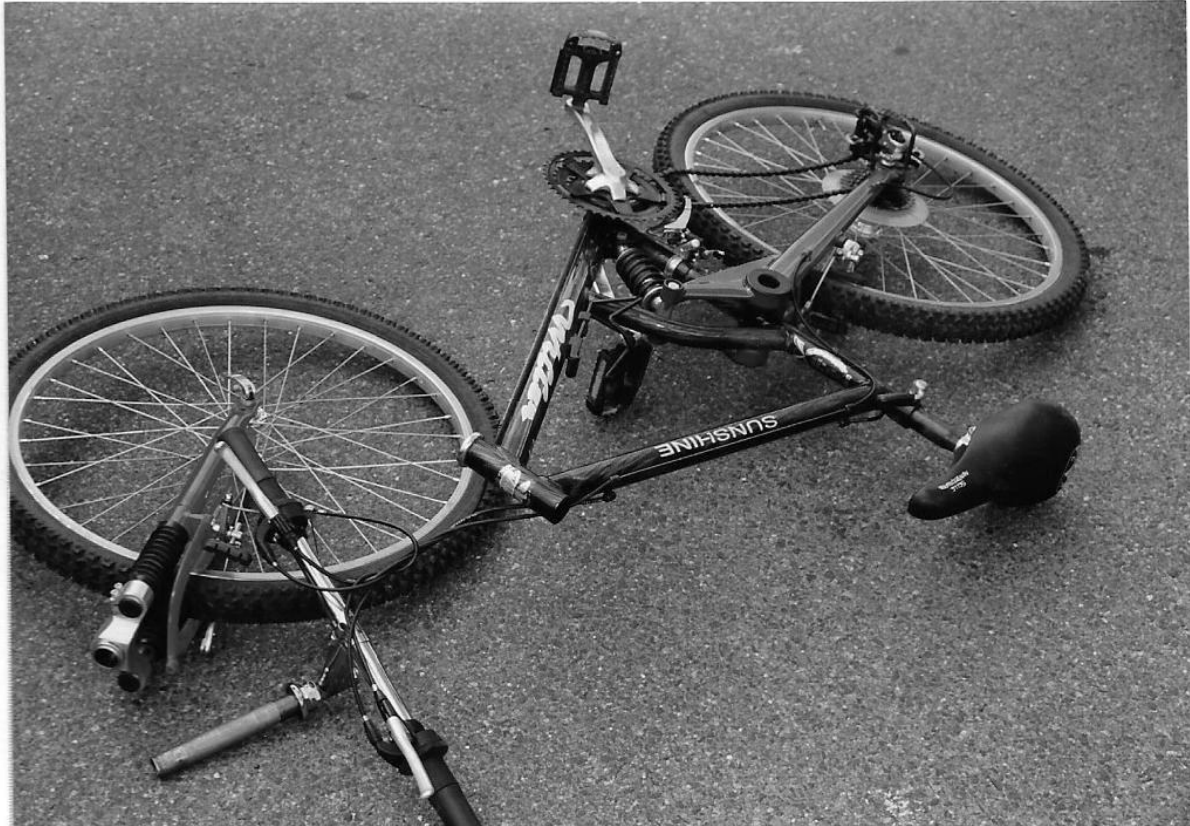
29. Esettanulmány

Bicikliről, amelynek teleszkópjai, befogójukkal együtt kiestek a helyükről, a csapágyazott villacső hegesztett varratának kifáradás okozta törése miatt, a bicikliző legény pedig az arcára esett, amitől fogai törtek el. Az itteni felső képen a biciklit látjuk, két teleszkópja a kerékkal kiesve. Ennek csapágyazott csöve, aminek külső, hozzá hegesztett rövid csődarabja szilárdan van illesztve a teleszkóp tartóba és az ott is maradt, külön a földön van.

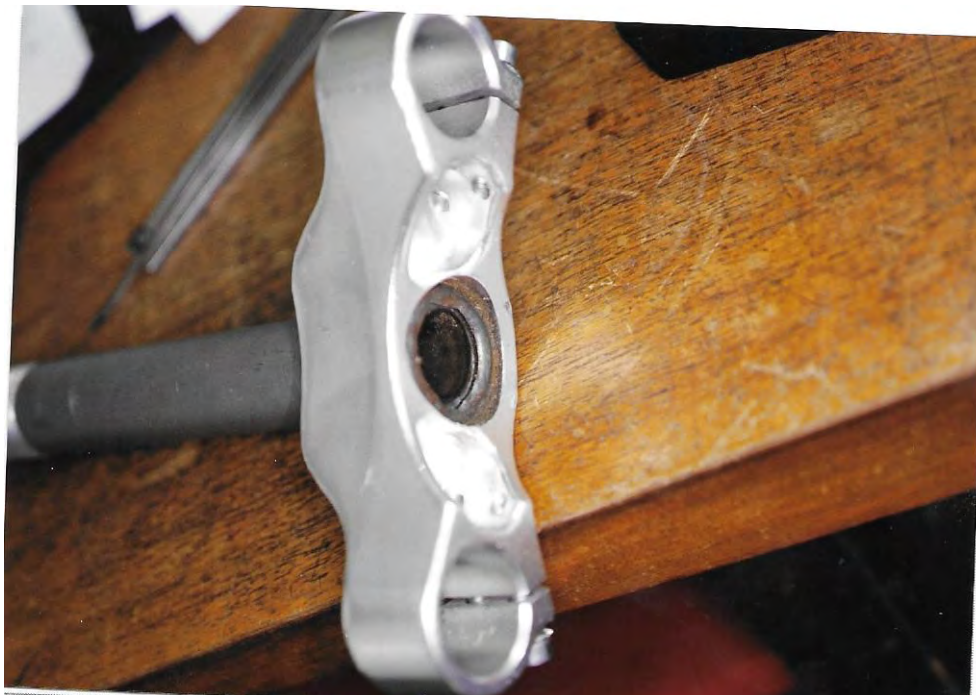
Az itteni képen a csapágyazott csövet visszatettük a helyére, ahol a hegesztése is látszik.

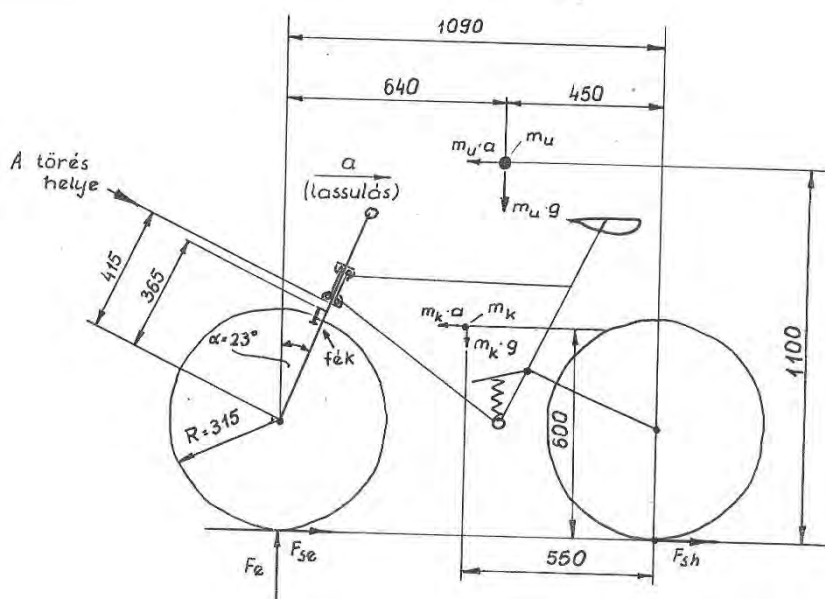
Itt a rajz a méretekkel, a törött varrat igénybevételének számításához. A számítást itt nem részletezem. $a = 5 \text{ m/s}^2$ lassulással fékezve a varratban a redukált feszültség: $\sigma_{red} = 410 \text{ MPa}$. Ez akkora feszültség mint a varrat folyási határa.

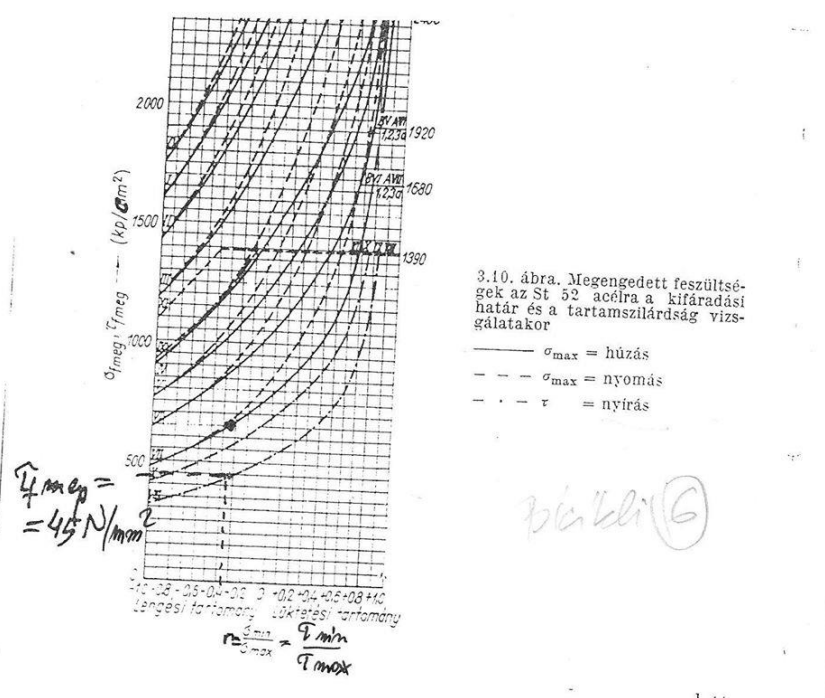
A varratban ébredő nyíró feszültségek -64 MPa és $+188 \text{ MPa}$ közöttiek, az aszimmetria tényező $= -64,9/188,4 = -0,344$. A diagram szerint, a megengedett nyíró feszültség, olyan varratban mint az itteni, $-15,48 \text{ MPa}$ és 45 MPa közötti. Ilyen változó nyíró feszültséget viselne el károsodás nélkül, ezzel szemben -65 és 188 MPa közöttiek terhelik. Ezért tört el. Ez a csapágyazott villacső, azért, mert a két cső lazán illeszkedik, kifáradásra veszélyes konstrukció. A törés oka így konstrukciós hiba. Ha a két cső fedéssel (biztosan játégmentesen) illeszkedne, nem lenne veszélyes ez a hegesztett megoldás. Azt meg nem lehetne összetenni a hegesztés előtt, úgyhogy nem jó ez a hegesztett megoldás. Más gyártók nem alkalmaznak ilyen hegesztett csapágyazott villacsöveket. Érdekességként írom, hogy a biciklis gyerek apja egy megyei bíróság büntető kollégiumának a vezetője és tudtommal nem sikerült nekik kártérítést kapniuk, pedig én is írtam ide-oda (szignalizáció), hogy vonják ki a forgalomból ezeket a balesetveszélyes bicikliket.

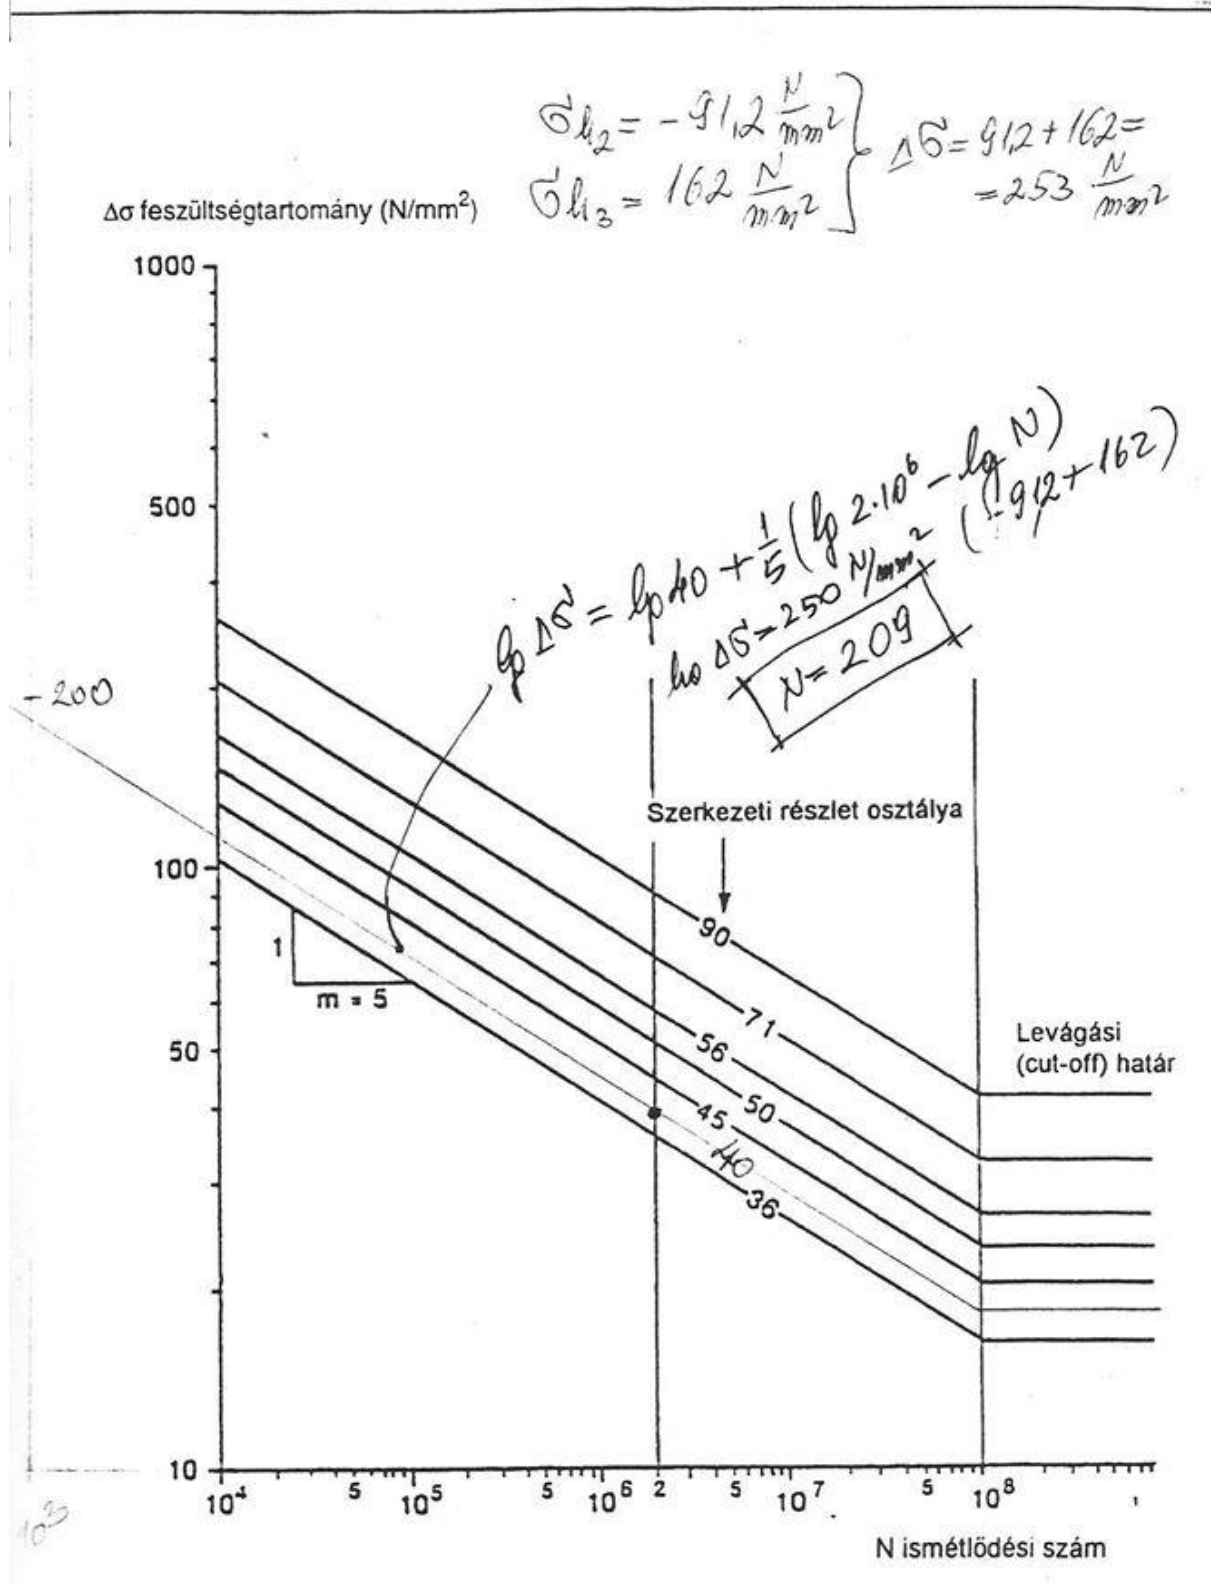
Az itteni Wöhler görbe szerint a hegesztett kötés a maximális igénybevételből 209 ismétlést viselne el a törésig. Nem állítom, hogy ez teljesen pontos szám, de azt igen, hogy igen kevés. Ha néhányszor százezer lenne, az lenne a normális.

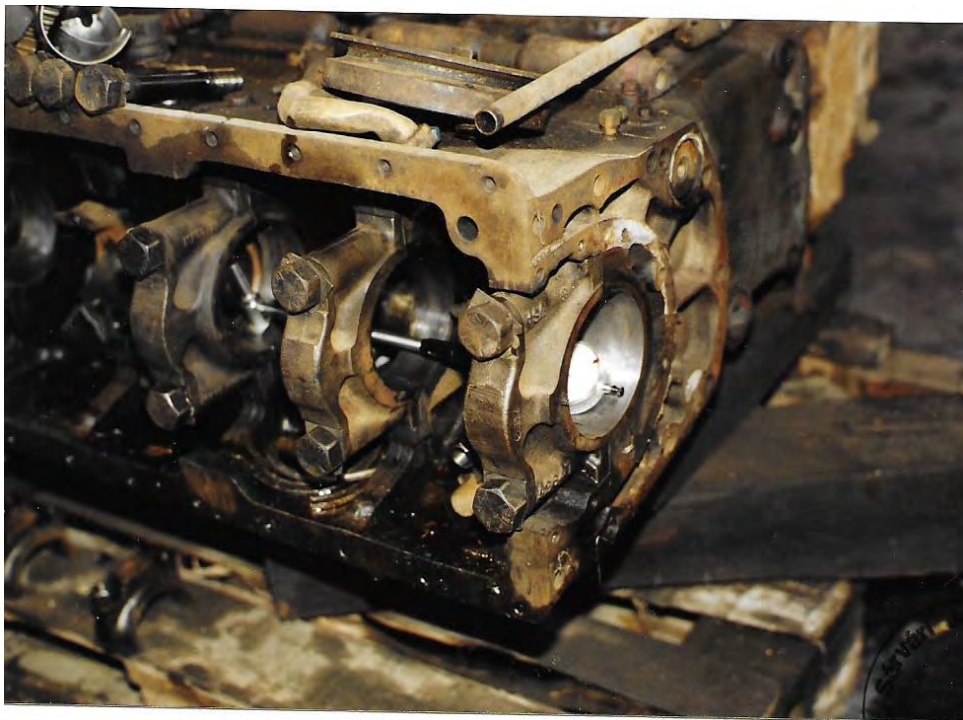
30. Esettanulmány.

Cummins NHK 220 típusú 6 hengeres turbodiesel motor nyugvócsapágyai kétszeri tönkremenetele okának megállapításáról.

Az itteni képen a motorblokkot látjuk, olajteknő és a főtengely nélkül, a nyugvócsapágyak csapágfedeleinek felszerelt állapotában, a nyugvócsapágyak furatátmérőinek mérése közben. A furatmérő mikrométer, az INTO ott van a furatokban. Az előzményekről: 1996-ban, az akkor 10 éves motor főtengelye eltör és tönkretette a motorblokkot is. A tulajdonos külföldről vásárolt egy használt (bontott) motorblokkot és egy használt főtengelyt, valamint egy garnitúra 3. köszörülési mérethez való csapágyersely garnitúrát (6 pár forgattyúcsapágy és 7 pár nyugvócsapág perselyt. Ezeket odaadta az alperesnek, és megrendelte a főtengely beépítését, az ahhoz szükséges munkákkal együtt. Az alperes, a számla szerint a főtengelyt megköszörülte (ez igaz), a blokkot vonalba fúrta (ez nem igaz), majd beszerelte a főtengelyt és ezért elszámolt 176 000 Ft-ot. A régi motor elemeit a felperes megbízottja szerelte át ebbe a blokkba. A motor nyugvó csapágyai rövid idő alatt megszorultak, berágódtak, ezért visszavitték azt az előző munkákat végzett céghez, az alpereshez, aki újra csinált valamit de a főtengely nyugvócsapágyai újra berágódtak. Újra visszavitték a blokkot. Aztán hosszú ideig vitatkoztak a felek, mire a tulajdonos pert indított, a bíróság pedig ehhez engem jelölt ki szakértőnek. A helyszíni szemlére felkészültem kiírtam a Glacier katalógusból az előírt méreteket, vittem a mérőeszközeimet és 7-8 óra alatt befejeztem a szemlét.

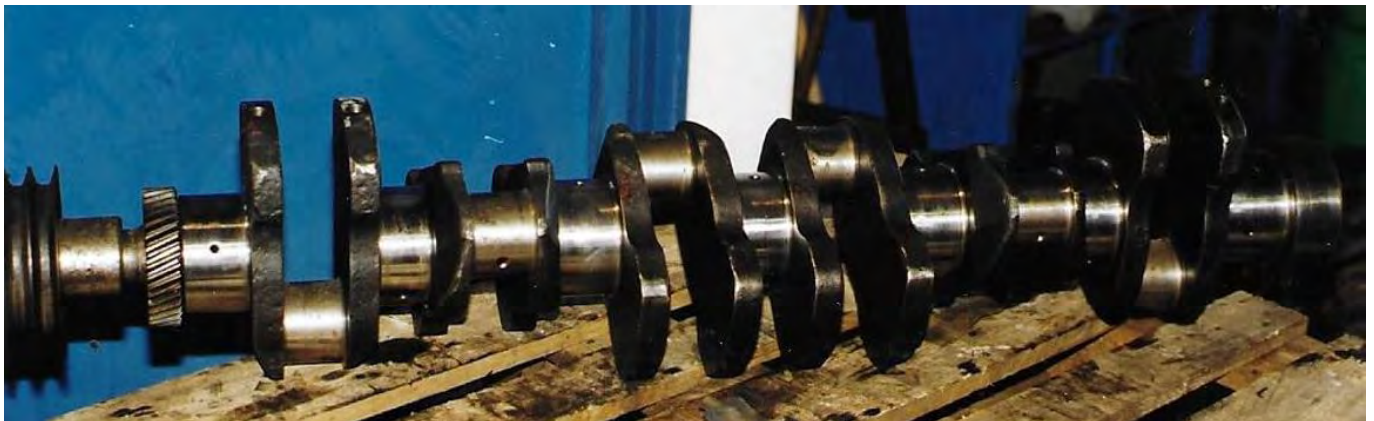
Itt a főtengely amin jók a méretek a 3. köszörülési mérethez.

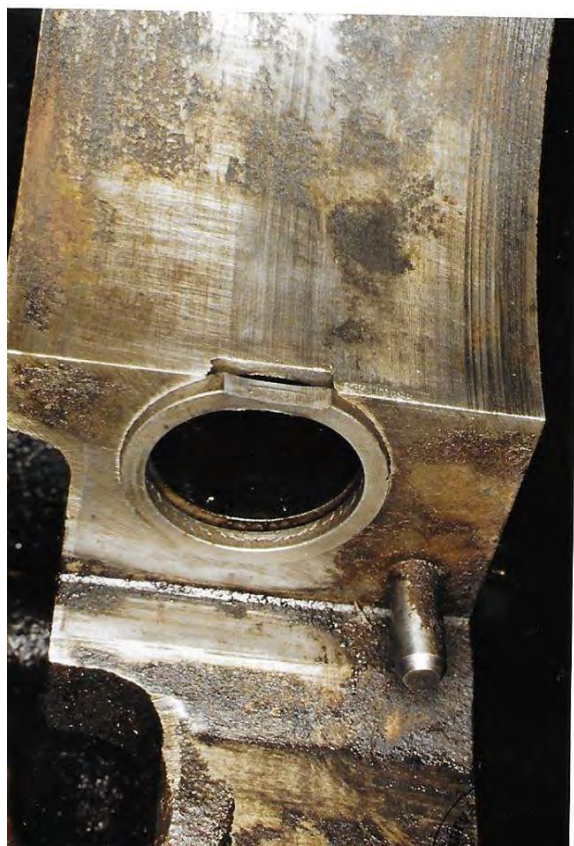
Az itteni képen látunk egy alátét-szerű körgyűrűhengert, ami a csapágyperselyek elfordulását gátolja. Ennek egy részét a berágódás miatt, a fészékben elfordult csapágypersely lenyírta.

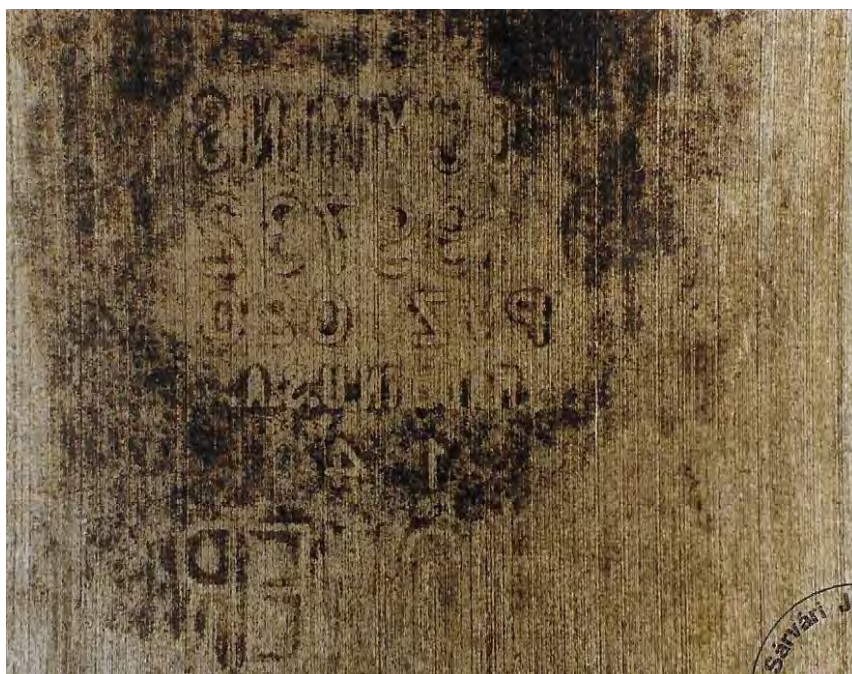
14.felvétel

Itt a bizonyíték arra, hogy az alperes nem fúrta vonalba a blokkot, csak megkérte az árát. A képen a 2. nyugvó csapágy furatának a csapágyfedél részében, a korábbi, évekig ott üzemelt, a főtengely 2. köszörülési lépcsőjéhez való csapágypersely külső felületébe benyomott betűk és számok tükörképe látszik, amit az un. réskorrózió hozott létre. A képen a 020, a második köszörülési lépcsőt jelenti. Ekkor a főtengely nyugvó csapjainak az átmérője 0,02 angol zollal, $0,020 * 25,4 = 0,508$ mm-el volt kisebb, pontosabban, kellett volna kisebbnek lenni az eredeti méretnél, de ez itt lényegtelen. Itt az a lényeg, hogy az alperesnél nem történt vonalba fúrás. Ha vonalba fúrták volna a blokkot (valamelyik korábbi esettanulmányban leírtam azt, hogy hogyan csinálják), ezt a feliratot leforgácsolták volna. Egy korábbi javításnál, az előírt méretnél kisebb átmérőre vonalba fúrták a blokkot, valószínű, hogy a katalógus-belinél, azaz a gyári előírásnál kisebb nyugvócsap méretre köszörült főtengelyhez. Az előző vonalba fúrást végző gépműhely tehát nem a gyári előírás szerinti méretre, hanem annál kisebb átmérőre fúrta a blokkot. Ezt nem vette észre az alperes, azt hitte, hogy jók a nyugvócsapágyak fészkeinek méretei, nem kell vonalba fúrni, mert épek a felületek, így az előírt méretre köszörült főtengely esetén (az alperesi gépműhely az előírt méretre köszörülte a főtengelyt) kicsi lett a csapágyjáték. A második javításuk alkalmával hónolni próbálták a furatokat, de az nem sikerült. Miért nem fúrták vonalba a blokkot legalább a második javításkor? Szerintem azért nem mert nem volt olyan nagy vonalfúró gépük, vagy horizontjuk, amire a blokk felfér. Odaadhatták volna más műhelynek de ezt sem tették, mert azt hitték, hogy jó az úgy ahogy van. Az alperes nem fordított kellő energiát erre a munkára. Arra hivatkoztak, hogy mivel a felperes szerelője pár nyugvócsapágy csapágyfedelét leszerelte, (a főtengelyt mindkét alkalommal az alperes építette be, tehát ehhez nyúlt hozzá a felperes szerelője), megszűnt a garancia, ezért nem javítják. Tehát jogi úton próbáltak védekezni, nem dolgozni és nem fizetni. Ez azonban az én szakértői véleményem után, szerintem nem sikerült. Az erről a munkáról készült szakértői véleményem 18 gépelt oldalból és 14 db fényképből áll. Mindig törekedtem arra, hogy a nem műszaki is, a bíró is megértse az írásom. Talán ennek köszönhető az, hogy a tárgyalásra nem idéztek meg. Még valamit: egy nálunk végzett mérnök adott szakvéleményt ebben az ügyben, az alperes felkérésére, de ő nem ért az ilyesmihez (anyagvizsgálattal foglalkozik). Csupa marhaságot írt és látszott, hogy meg akar felelni a megbízója érdekének. Odahívtam a szemlére. Szánalmas volt, pedig mint volt tanítványt kíméltem amennyire lehetett. SOHA NE ADJATOK SZAKÉRTŐI VÉLEMÉNYT OLYASMIRŐL, AMIHEZ NINCS IGAZÁN ALAPOS TUDÁSOTOK! EGYSZER SE LEGYETEK ELFOGULTAK (TISZTESSÉGTELENEK), MERT ÚGY MARADTOK!

Az előző, évekig használt csapágypersely külső felületébe benyomott feliratok réskorróziós „lenyomata” a 2. nyugvócsapágy fedelének furatában (tükörkép).
Az alperes tehát nem végezte el a vonalbefúrást.

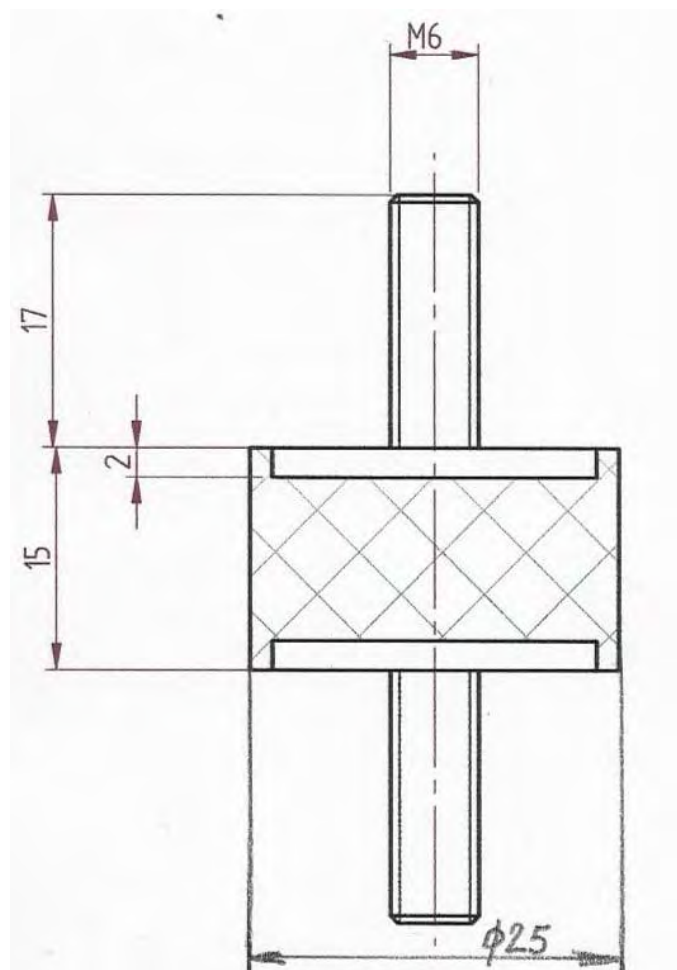
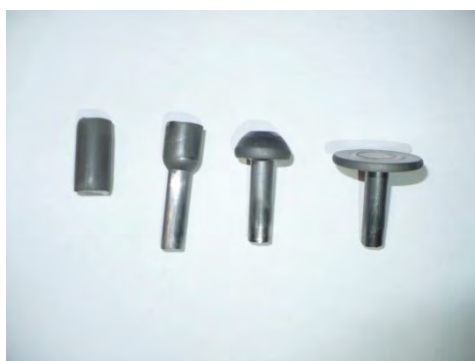
31. Esettanulmány

Selejt elhárítása csavargyártásban.

Már írtam azt, hogy aktív koromban, az egyetemi oktatásban, a képlékeny hidegalakítás volt a legfőbb szakmai területem. Ezért is örültem annak, hogy vagy 14 éve, megkeresett a Renner Bt Jánoshalmi cég, a bal oldali képen látható gumirugók igen nagy fejű csavarjai alakítási technológiájának kidolgozását kérve. Akkor még szabványos csavar és lyukasztott, kivágott lemez összedugásával készült ez az alkatrész. Ez a közepes nagyságú családi vállalkozás gumirugókat és más gumi alkatrészeket exportál főleg Nyugat-Európába. Ahhoz hasonló technológiát terveztem mint amilyen a jobb oldali képen van, 4 matricás folyató-zömítő sajtra. Ezt követően megbízóm piacutatás után, egy külföldi cégtől rendelt a munkához alakítógépeket, technológiát és szerszámokat. Most leírom a technológia műveleteit: 1. darabolás nyírásos vágással, 2. tömör test előre folytatása az 1. matricában, 3. előzömítés, és 4. készre zömítés a 2. matricában. Az előzömítés és a készre zömítés során a munkadarab ugyanabban a matricában van, a nyomószánon lévő szerszám tartó közben (tehát minden ütés után) szerszámot vált, így két ütésenként készül el egy munkadarab. Ezeket a műveletelemeket az alakító gép automatikusan végzi. Az alakított darabokra automatikus üzemű menetmángorló gépen készül a menet.

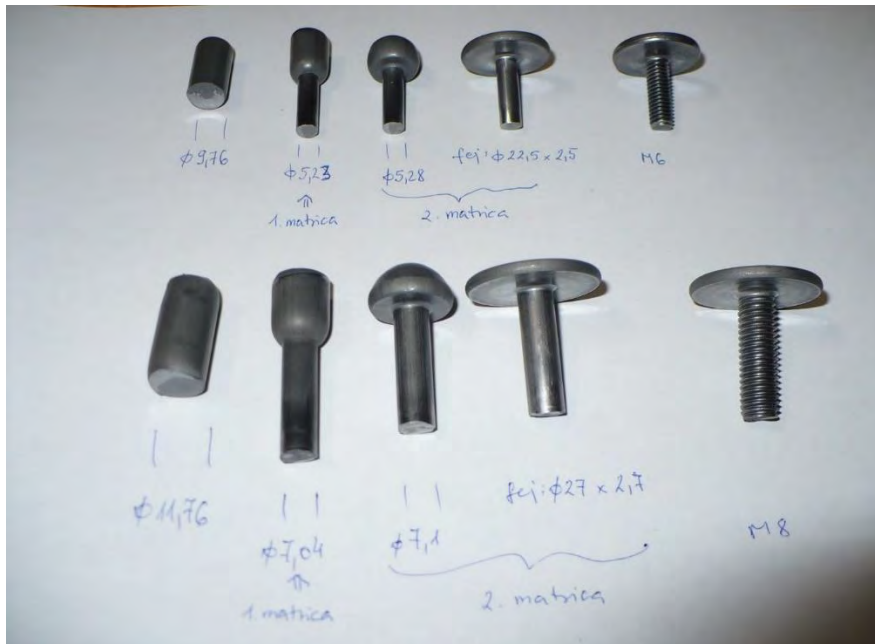
A csavarhoz egy német cég szállít nagyon kicsi karbontartalmú ($C = 0,04\%$) csillapítatlan "hidegzömítő acél" foszfátzott és polimerrel bevont felülettel, tekercsben. Ennek szakító szilárdsága $R_m = 370$ MPa körüli, kontrakciója $Z = 80\%$ körüli. A szakítással mérhető kontrakció az anyag alakíthatóságára jellemző. Ez az acél kiválóan alakítható. Pár év múlva újra kerestek Rennerék azzal, hogy nagy baj van: az új alakítógép beüzemelése során gyártott csavarok (vagy 2 mázsa) mind repedtek. Ha befogták a csavar szárát a satuba és ráütöttek a feje szélére, leesett a fej, mert nagy repedés volt a fej és a szár átmenetében. A külföldi szerelők, akik beüzemelték a gépet, azt mondták, hogy nem jó (nem elég jól alakítható) az alapanyag. Elmentem Jánoshalmára. A tulajdonos meghallgatása után elkértem az anyag műbizonylatát és ezt mondtam: Ilyen jól alakítható anyaggal még nem találkoztam életemben. Hát akkor mi a 100% selejt oka? Kiszedtünk a gépből félgyártmányokat, az üzemi szóhasználat szerint a stádiákat (mint amilyenek itt lent látszanak). Ezeket megmérve, kiderült az, hogy a folyatós műveletben a kifolyatott hossz nagyobb volt mint a csavar szárának a hossza, így a következő matricába, a kilökögig betol darab hengeres része, kiállt a zömítő matrica homlokfelülete elé, ezért azt a kiálló részt is zömítette a szerszám a következő ütéskor. A repedés azért keletkezett a fej és a szár átmenetében, mert azt a részt egyszer vékonyították pl. 11,7 mm-ről 7 mm-re, majd zömítették 7 mm átmérőről nem tudni milyen, de elég nagy átmérőre és eközben kimerült az alakváltozó képessége, ezért megrepedt. Ekkor mondtam: "A hidegalakító nem lehet olyan buta, hogy a munkadarabnak azt a részét, amit később vastagítani (zömíteni) fog, előtte vékonyítsa". A folyatós bélyeg belső holtponthelyzetét nem lehetett hátrébb állítani ezért leasztergáltunk a bélyeg hátulsó végéből pár mm-t és délre már ment a selejtmentes gyártás. Renner Tamás kiválóan képzett mérnök nem sokkal ez előtt végzett a gödöllői Szent István Egyetem Gépészmérnöki Karán. Energiát fordítottam arra, hogy őt az alakítástechnológiában képezem. Megvette az általam szerkesztett és részben írt "Képlékeny hidegalakítás" miskolci jegyzetet ezt megtanulta, néhányszor a lakásunkon is volt konzultálni, hozta a gép kezelőjét is, így aztán alakító technológusnak is kiképezte magát. Azóta sok idő eltelt, megszerezte Gödöllőn a PhD tudományos fokozatot is és címzetes egyetemi docens lett. A cég csavargyártó üzeme is sokat fejlődött. 2006-ban 7 db. csavargyártó gépük volt, ma 30 db. van. Hálás vagyok neki, hogy ennek az anyagnak a létrejöttében segített. Itt alul a Tőle kapott stádiákat látjuk a méretekkel. Bevallom, hogy ilyen nagy fejű, nagy D/d viszonyú (D a fej, d a szár átmérője) és ilyen vékony fejű, nagy D/k viszonyú (k a fej vastagsága) csavart sem láttam korábban.

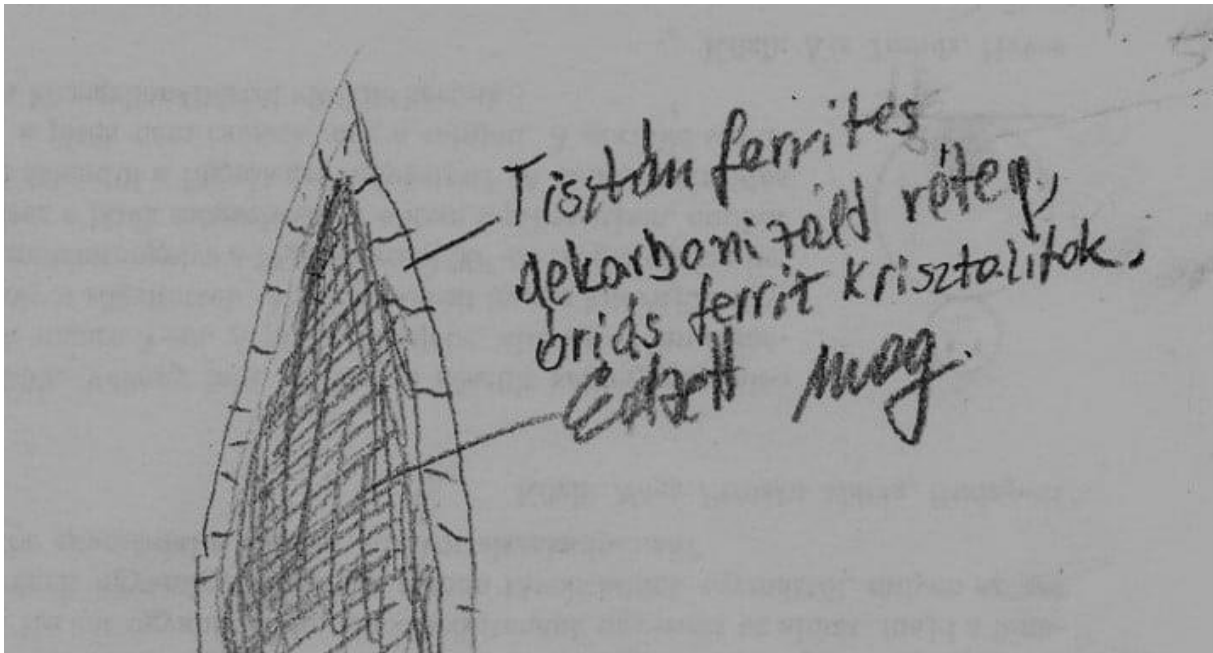
32. Esettanulmány

A csavargyáriak esete a lágyacél belövőszeg-alátéttel, amelyik forgácsolta az edzett belövőszeg felületét, amikor beletolták azt.

A Miskolccal szomszédos csavargyár mérnökeivel jó volt a viszonyunk. Üzemlátogatásra az ő buszokkal vittük a hallgatókat, kaptunk ingyen, vagy olcsón csavarokat a tanszéknek, mi pedig kisebb munkákat ingyen végeztünk nekik. Egyszer behoztak a tanszékre egy belövőszeget, amelynek a palástját három csíkban végig szántotta (forgácsolta) az ASz2 K 40 minőségű, kb 2mm vastag hidegen hengerelt $C = 0,1\%$ karbontartalmú lágyacél szalagból lyukasztással és kivágással náluk gyártott alátétszerű alkatrész, ami

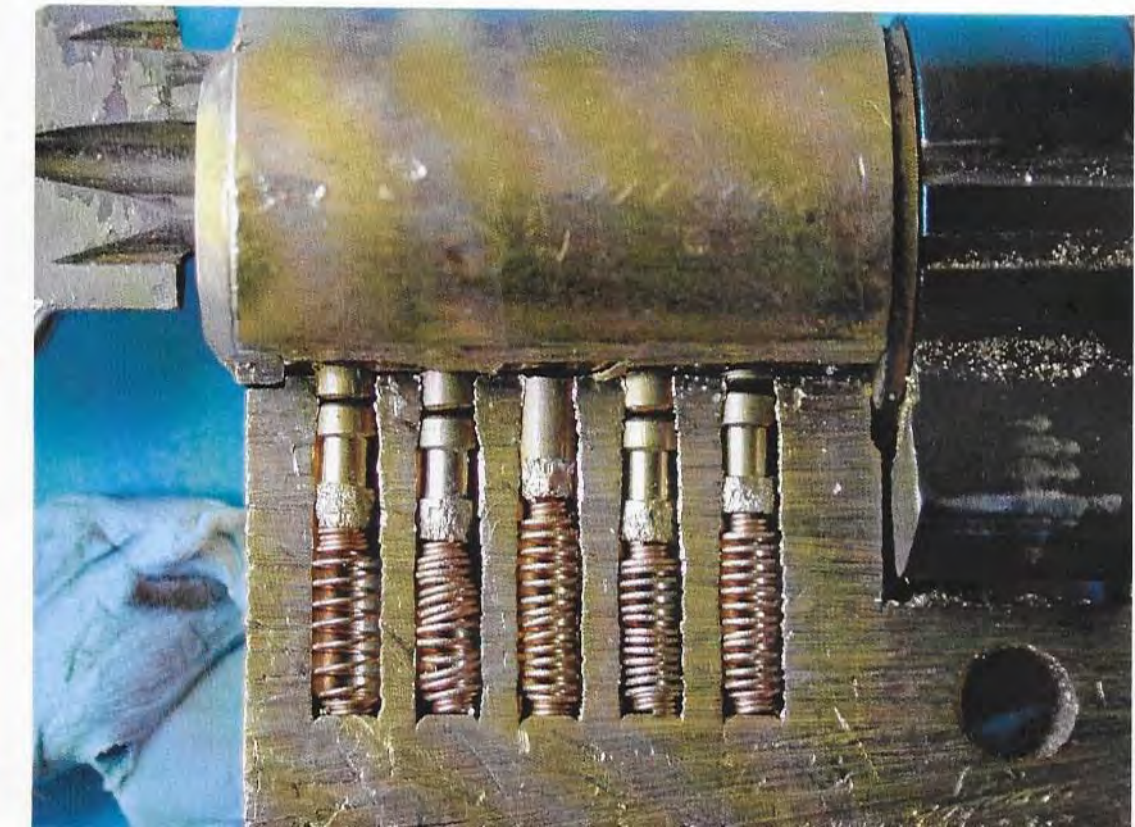
Az itteni képen idegen kulcs van a hengerzárban.
